# Diagnostikas ziņojums par

## 2018 MAZDA CX-5 GT

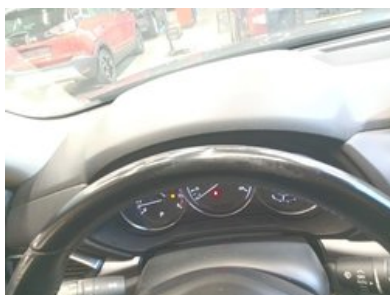
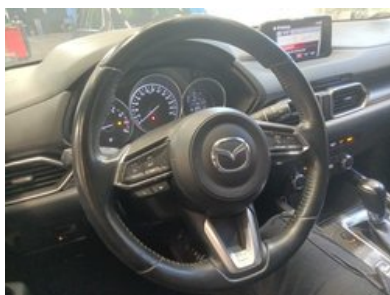
- ✔ **1. Priekšpuse:** Stūres rats - Stāvoklis

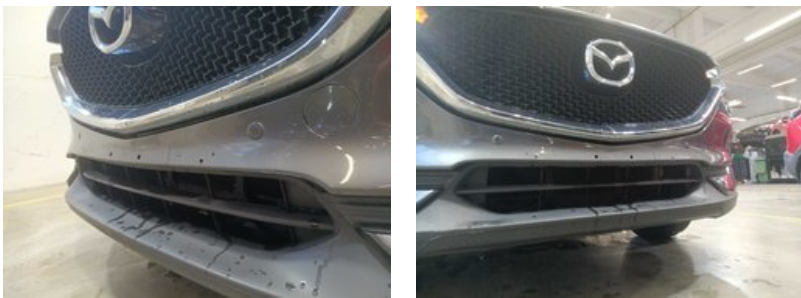
- ✔ **1. Priekšpuse:** Priekšējais Bamperu - Stāvoklis un Izlīdzinājums

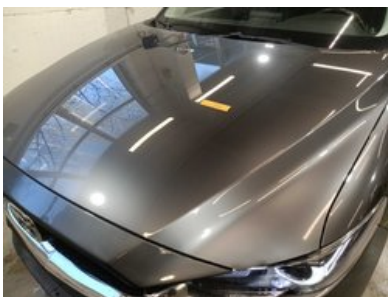
- ✔ **2. Priekšpuse:** Pārsegs - Vizuālie Bojājumi

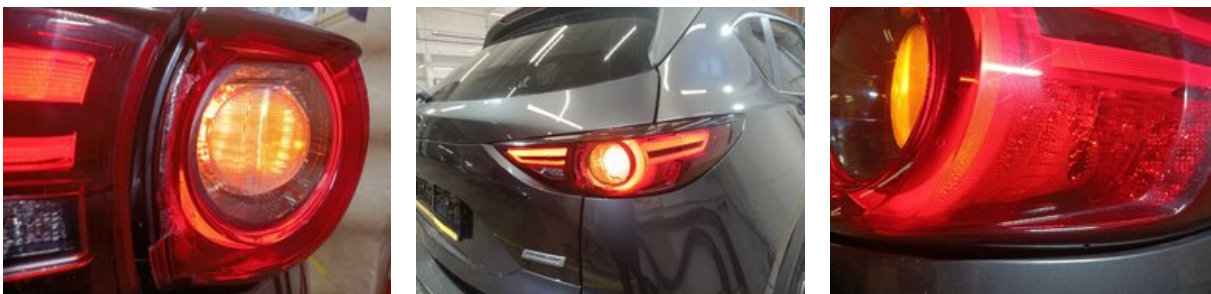
- ✔ **3. Apgaismojums:** Aizmugurējie lukturi (Bremzes, miglas, pagriezienu rādītāji) - Pamata darbība, bojājumi un krāsa

- ✓ 1. Nomainīt Aizmugures Lukturus

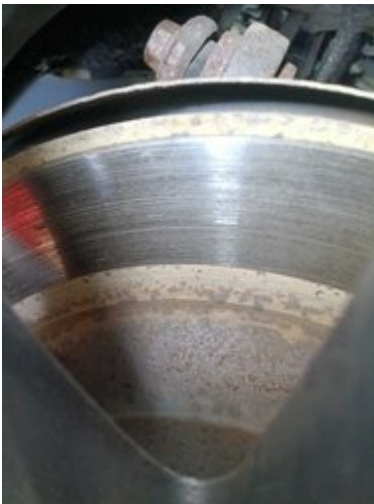
✔ 5. CITS: Aizmugurējie Bremžu Diski ar Uzliktnēm

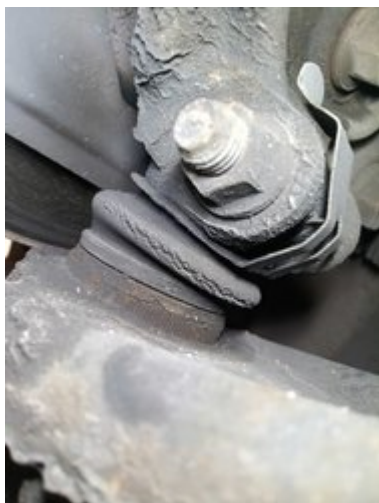
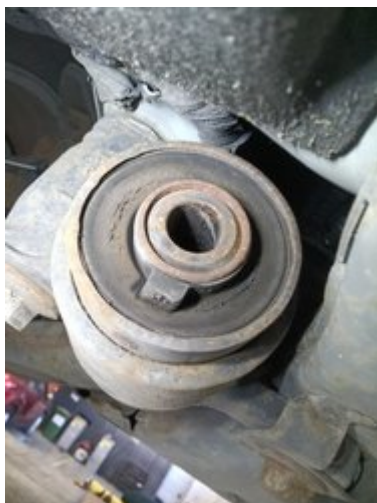
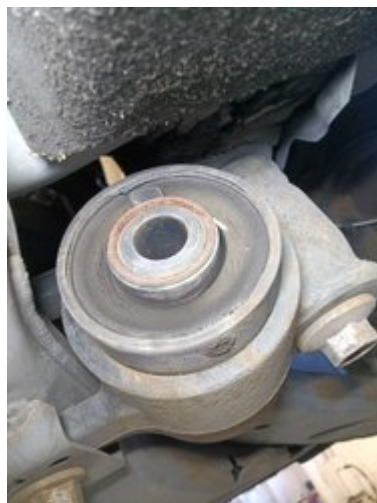
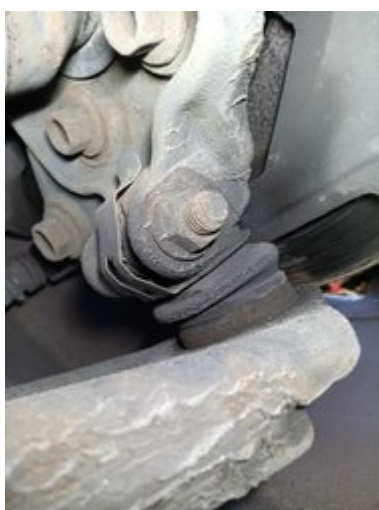
✔ **6. CITS:** Balstiekārtas Apakšējā Svira

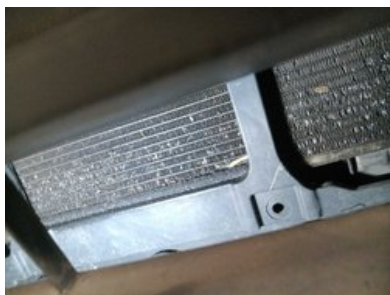
✔ **7. CITS:** A/C Radiators

- ✓ 1. Motoreļļa un Filtrs
- ✓ 2. Nomainīt Riepas
- ✓ 3. Uzlādēt Akumulatoru
- ✓ 4. A/C Radiators
- ✓ 5. Numura zīmes turētājs
