# Diagnosticas ziņojums par

## 2019 OPEL ASTRA 120 Year Edition

### Diagnosticas informācija

### Diagnosticā konstatēto defektu kopsavilkums

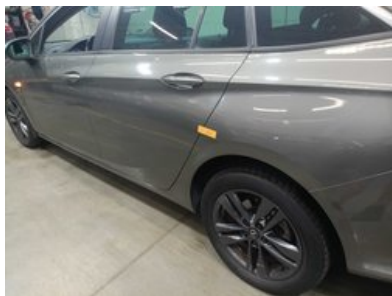
✓ **6. Sāns:** Kreisā un Labā Puse - Vizuālie Bojājumi un Skrāpējumi

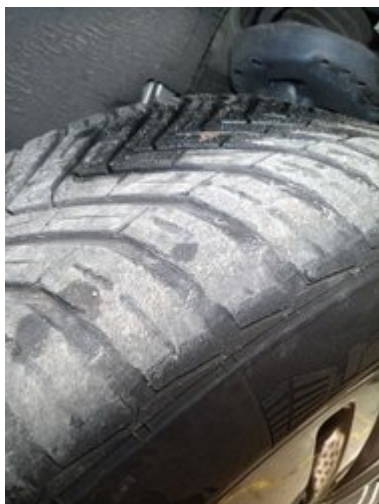
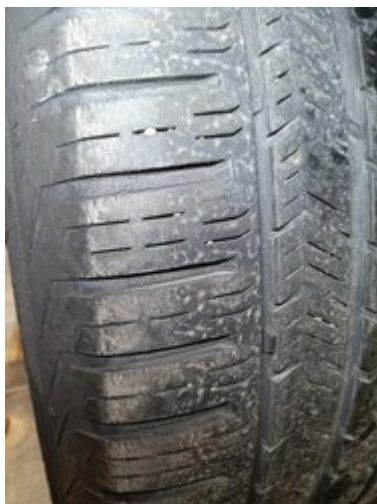
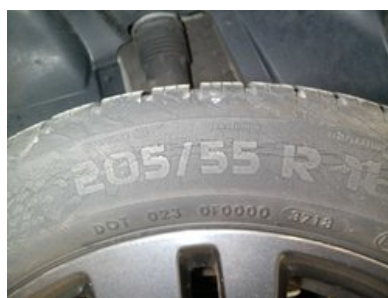
✓ **1. CITS:** Nomainīt Riepas

- ✓ 1. Piedziņas Vārpstas Šarnīrs - Ārējais Labais
- ✓ 2. Mainīt Lukturu Pārsedziņus
- ✓ 3. Nomainīt Riepas

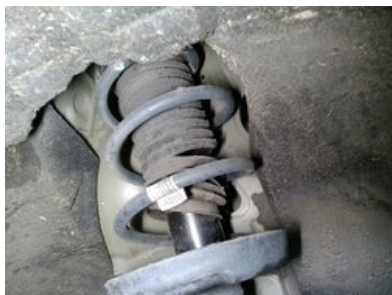
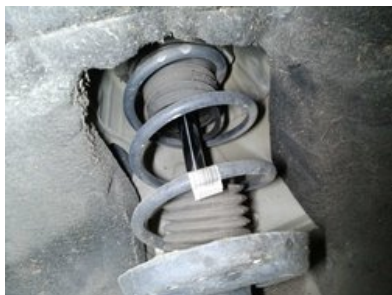
✓ **2. BALSTIEKĀRTA:** Amortizatoru Putekļu Pārsegs
