# Diagnosticas ziņojums par

## 2019 OPEL ASTRA 120 Year Edition

### Diagnosticas informācija

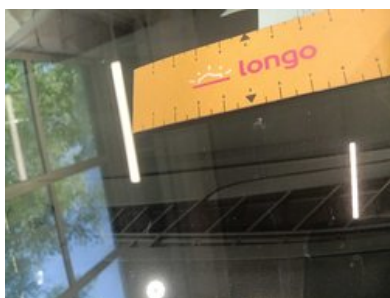
- ✓ **1. Priekšpuse:** Priekšējā stikla integritāte - Bez TA izslēdzošiem bojājumiem

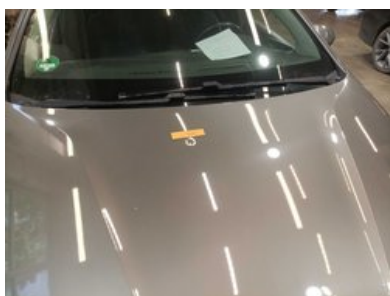
- ✓ **2. Priekšpuse:** Pārsegs - Vizuālie Bojājumi

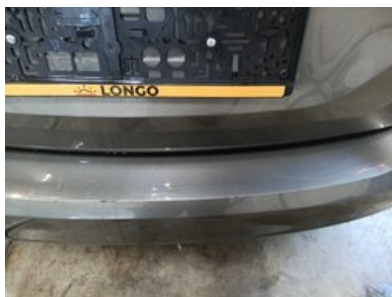
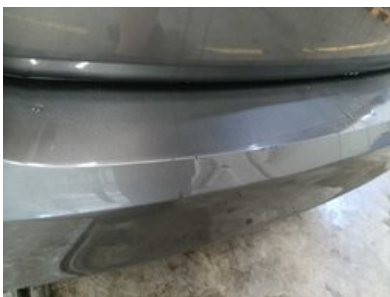
✓ **3. Aizmugure:** Aizmugurējais bamperis - Stāvoklis un izlīdzinājums

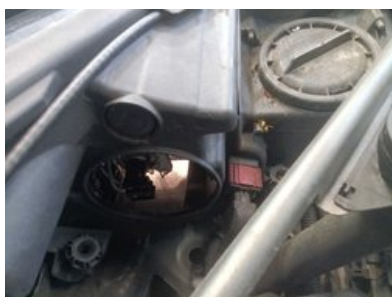
✓ **4. Apgaismojums:** Priekšējie Lukturi (Pilsētas, Parasts, Pilns Lukturis, Miglas, Pagrieziena Rādītājs) - Pamata Darbība, Bojājumi un Krāsa

- ✓ 1. Piedziņas Vārpstas Šarnīrs - Ārējais Labais
- ✓ 2. Mainīt Lukturu Pārsedziņus
- ✓ 3. Nomainīt Riepas

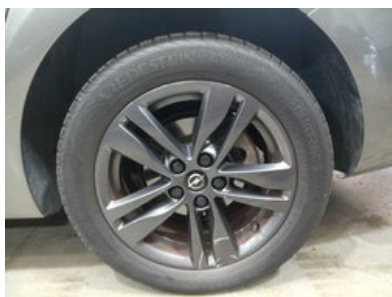
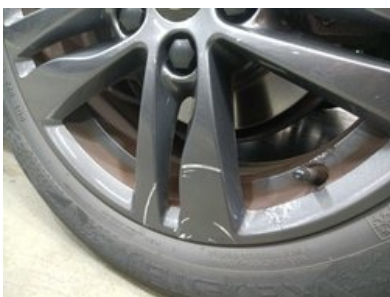
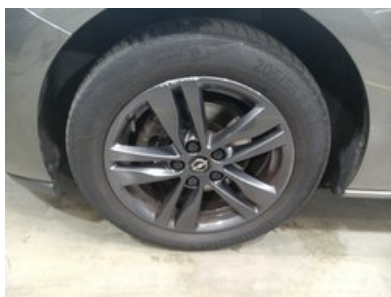
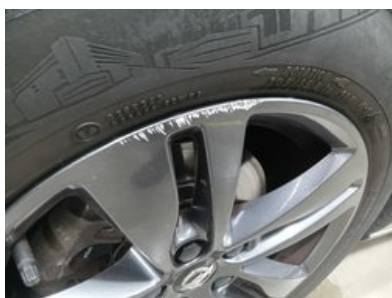
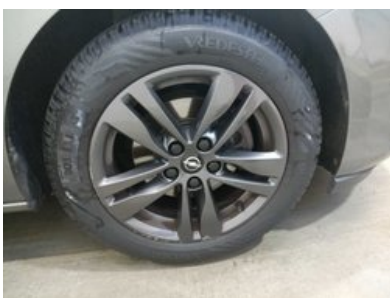
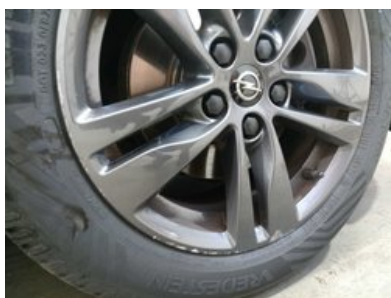
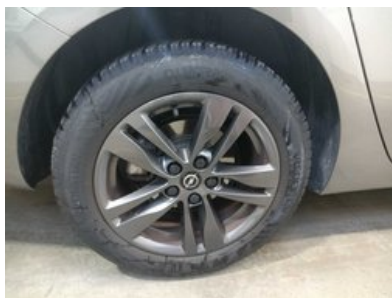
✓ **5. Sāns:** Riteņi - Stāvoklis

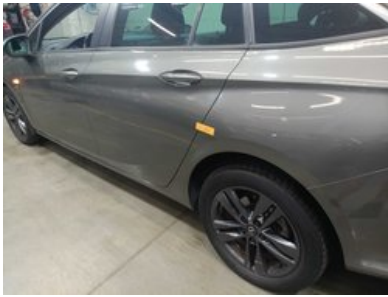
✓ **6. Sāns:** Kreisā un Labā Puse - Vizuālie Bojājumi un Skrāpējumi

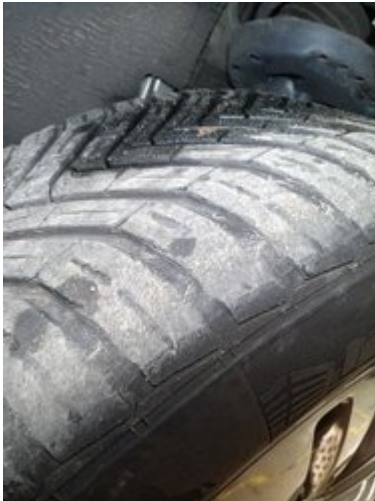
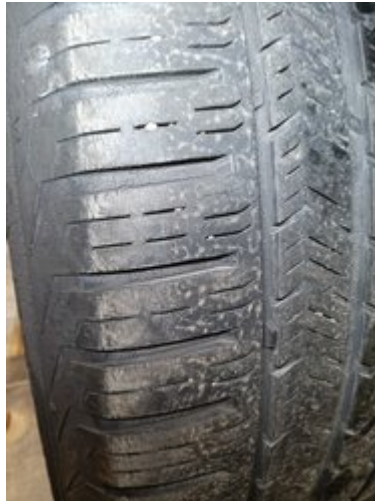
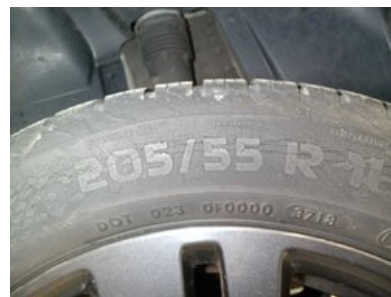
✓ **1. CITS:** Nomainīt Riepas

- 1. Riepa Grenlander 205/55R16 91H Ziemas GL868 (GRN00113)
- 2. Priekšējā Luktura Spuldzes Vāciņš (13488984)
- 3. CV šarnīra komplekts (190964)

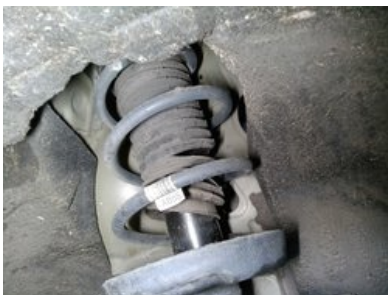
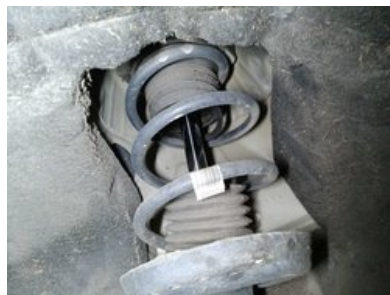
✓ **2. BALSTIEKĀRTA:** Amortizatoru Putekļu Pārsegs

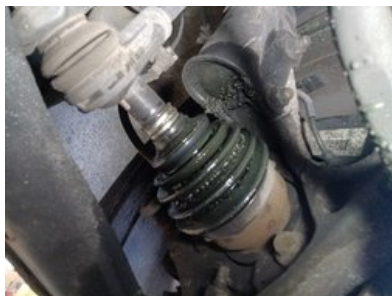
✓ **3. GALVENĀ PĀRVADE, VĀRPSTA UN ASIS:** Piedziņas Vārpsta Salaidums - Ārējais Labais
