# Diagnosticas ziņojums par

## 2018 PEUGEOT 3008 Allure

# Diagnosticas ziņojums par 2018 PEUGEOT 3008 Allure

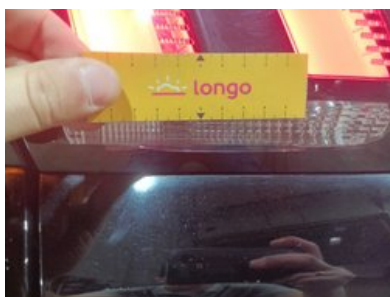
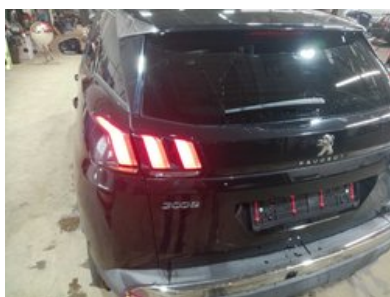
### ✓ 2. Apgaismojums: Aizmugurējie lukturi (Bremzes, miglas, pagriezienu rādītāji) - Pamata darbība, bojājumi un krāsa

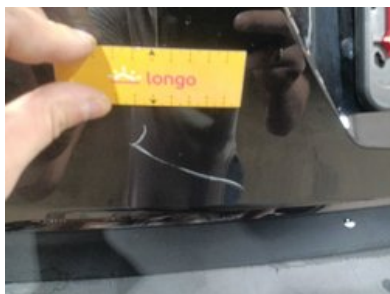
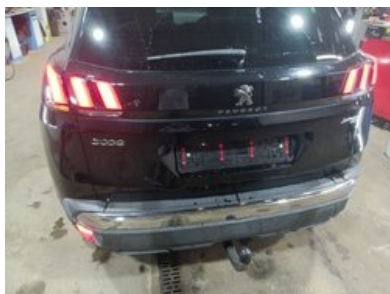
### ✓ 3. Aizmugure: Bagāžnieks - Redzami bojājumi

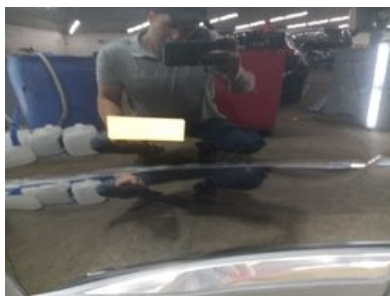
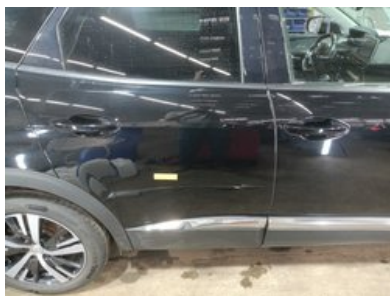
### ✓ 4. Sāns: Kreisā un Labā Puse - Vizuālie Bojājumi un Skrāpējumi

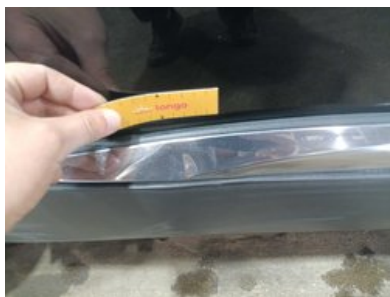
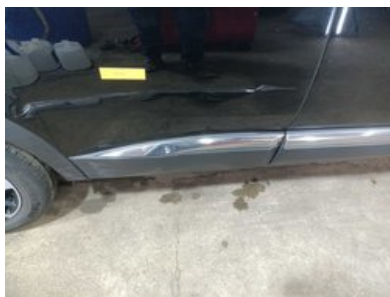
✔ **5. Sāns:** Kreisā un Labā Puse - Vizuālie Bojājumi un Skrāpējumi

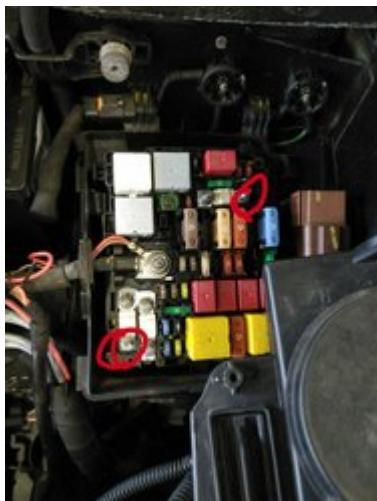
✔ **4. VISPĀRĒJĀ ELEKTRIKA:** Pievilkt Drošinātājus
