# Diagnosticas ziņojums par

## 2014 BMW M550xd

# Diagnosticas ziņojums par 2014 BMW M550xd

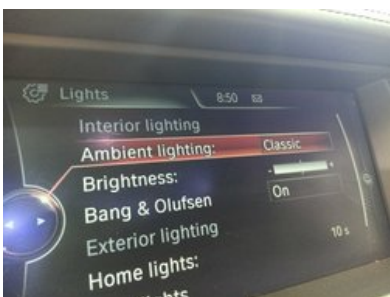
### ✓ 2. Iekšpuse: Apdares detaļas - Stāvoklis

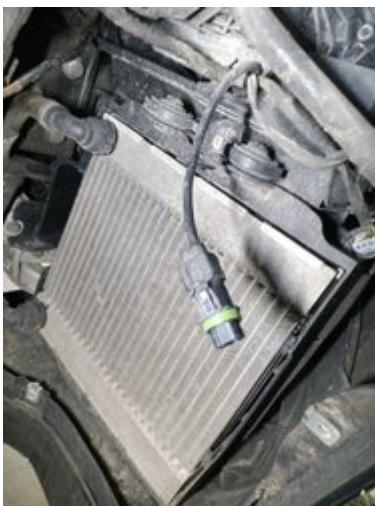
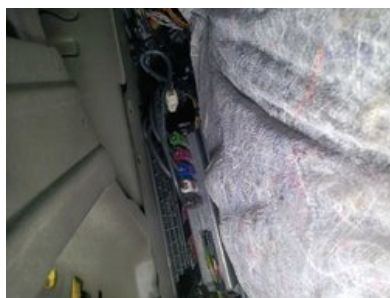
### ✓ 3. Darbība: Atpakaļskata Kamera / Tuvuma Sensori - Darbība
