# Diagnosticas ziņojums par

## 2022 OPEL CORSA Edition

# Diagnosticas ziņojums par 2022 OPEL CORSA Edition

## Diagnosticā konstatēto defektu kopsavilkums

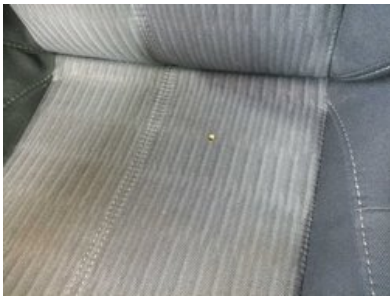
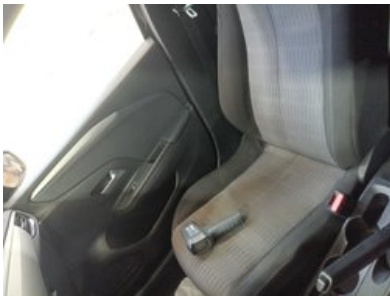
✔ 1. Sēdekļi: Visi Sēdekļi - Stāvoklis

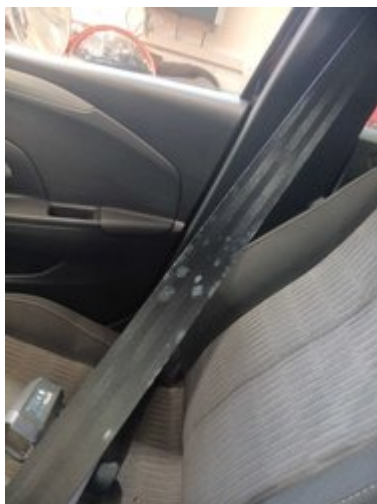
✓ **3. Iekšpuse:** Papildu Tīrīšanas Darbi

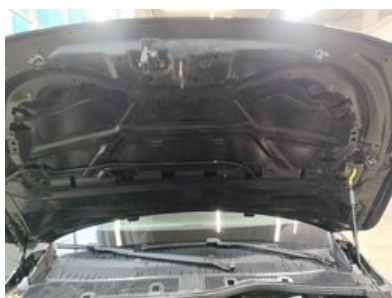
✓ **1. Priekšpuse:** Pārsega Skaņas Izolācija - Stāvoklis

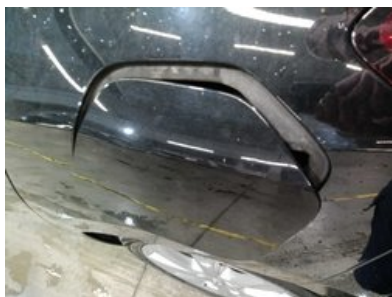
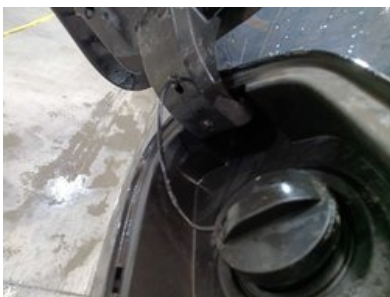
✓ **2. Cits:** Degvielas Uzpildes Sistēma - Darbība ieskaitot Korķus un Sviru Atvēršanu

- ✓ 1. Degvielas Lūkas Remonts

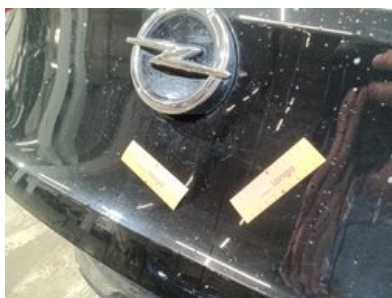
✓ **4. Aizmugure:** Bagāžnieks - Redzami bojājumi

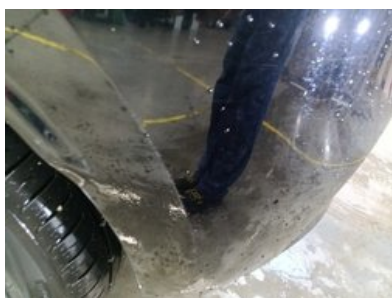
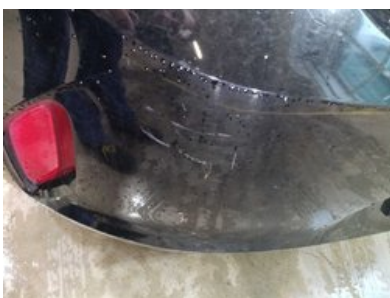
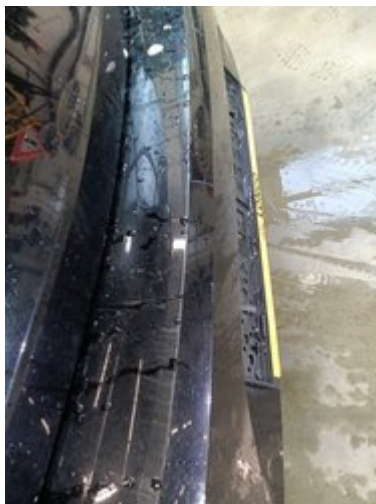
✓ **5. Aizmugure:** Aizmugurējais bamperis - Stāvoklis un izlīdzinājums

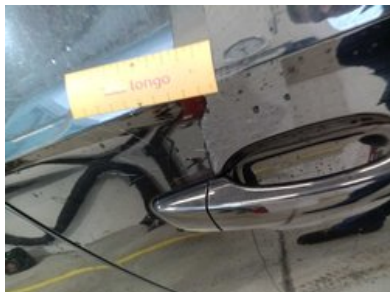
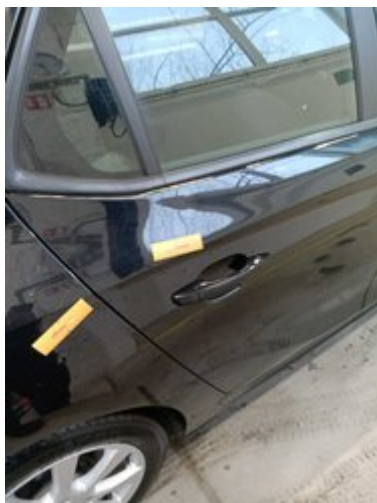
✓ **6. Sāns:** Kreisā un Labā Puse - Vizuālie Bojājumi un Skrāpējumi

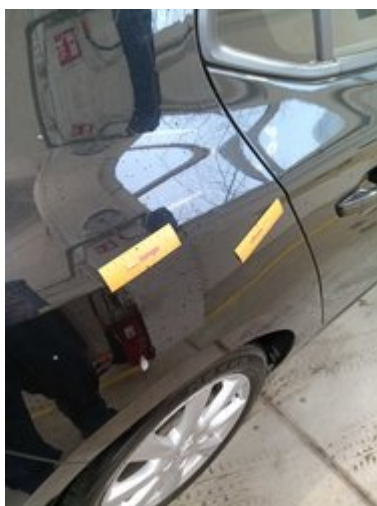
✓ **7. Sāns:** Kreisā un Labā Puse - Vizuālie Bojājumi un Skrāpējumi

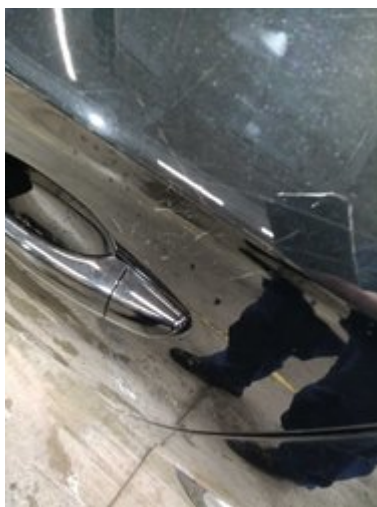
✓ **8. Sāns:** Kreisā un Labā Puse - Vizuālie Bojājumi un Skrāpējumi

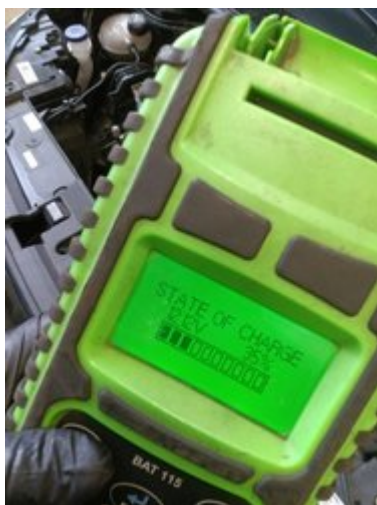
✓ **2. CITS:** Uzlādēt Akumulatoru

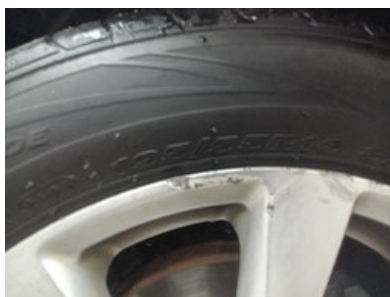
✓ **3. CITS:** Nomainīt Riepas

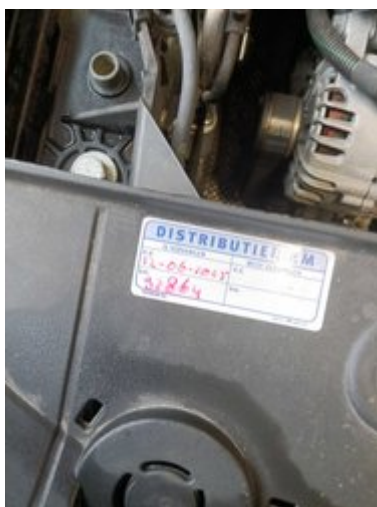
✓ **4. DZINĒJS:** Kļūkvārpstas Piedziņas Siksna

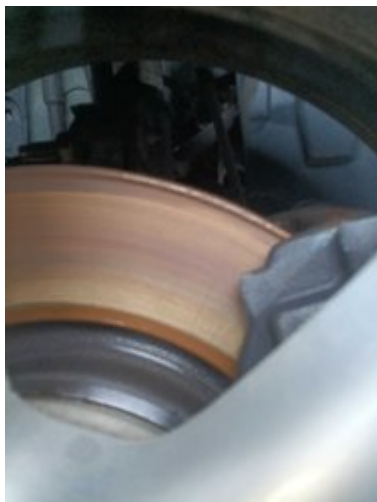
✓ **5. BREMZES:** Priekšējie Bremžu Diski Abi
