# Diagnosticas ziņojums par

## 2016 OPEL ASTRA Innovation

# Diagnosticas ziņojums par 2016 OPEL ASTRA Innovation

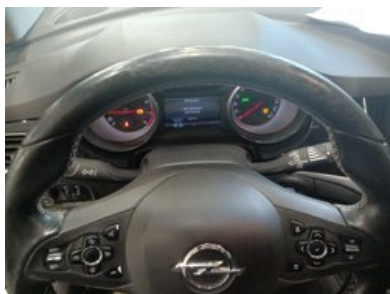
- ✓ **1. Priekšpuse:** Stūres rats - Stāvoklis

- ✓ 1. Krāsot Stūres Ratu

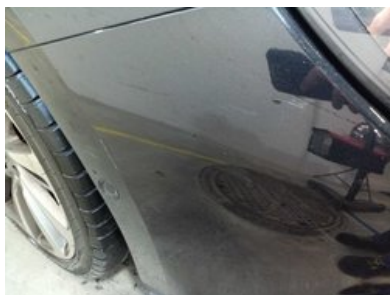
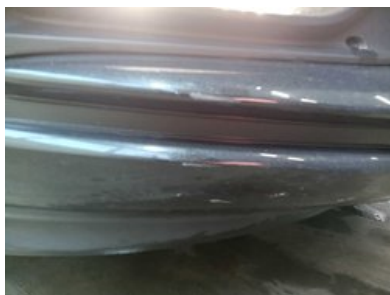
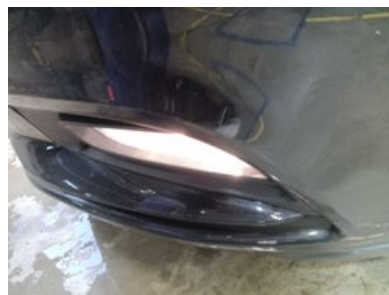
✓ **2. Cits:** Papildu Pulēšanas Darbi

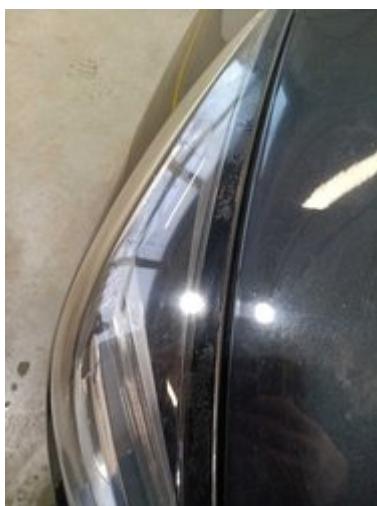
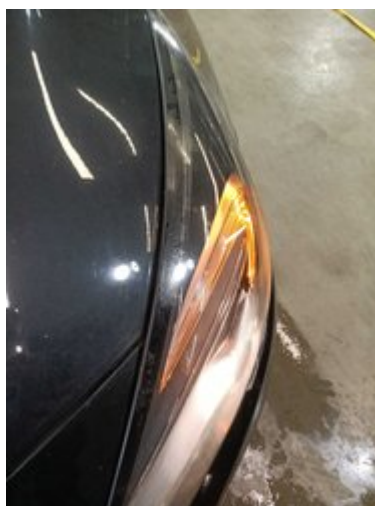
✓ **3. Cits:** Papildu Pulēšanas Darbi

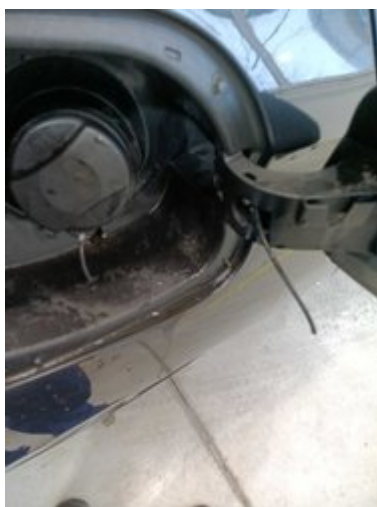
✓ **4. Cits:** Degvielas Uzpildes Sistēma - Darbība Ieskaitot Korķus un Sviru Atvēršanu

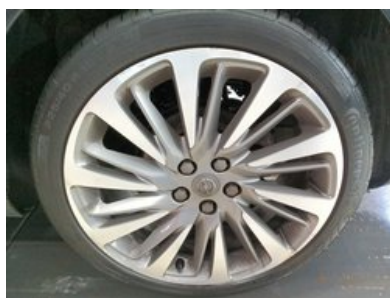
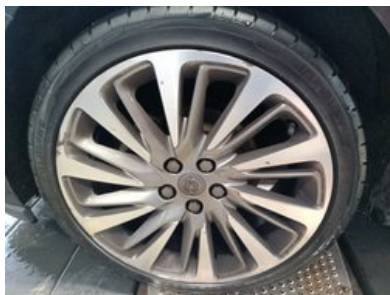
✓ **10. Sāns:** Riteņi - Stāvoklis

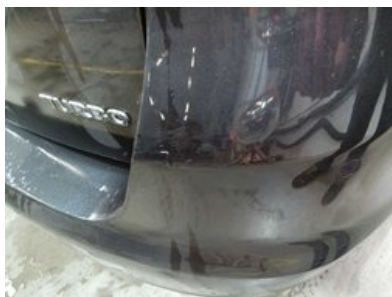
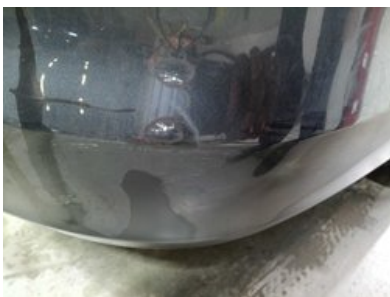
✓ **11. Aizmugure:** Aizmugurējais bamperis - Stāvoklis un izlīdzinājums

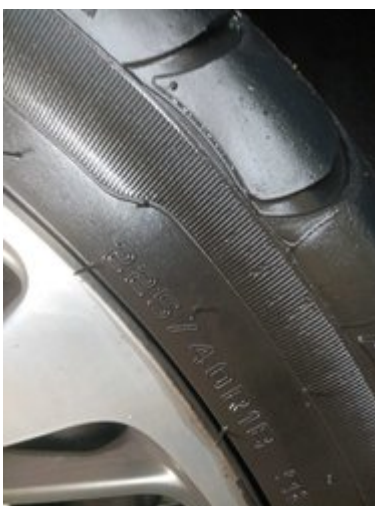
✓ **3. CITS:** Nomainīt Riepas

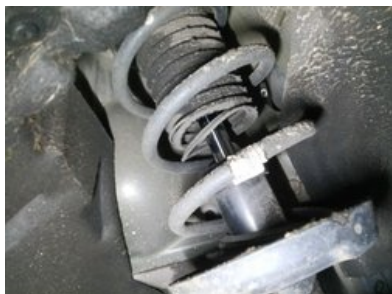
✓ **4. BALSTIEKĀRTA:** Amortizatora statņa mezgls (abi)

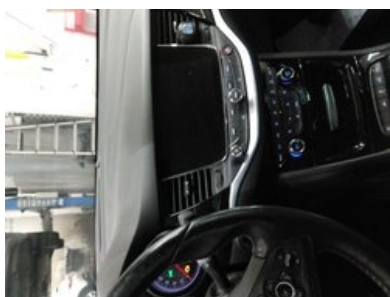
✓ **6. VISPĀRĒJĀ ELEKTRIKA:** Multimedia screen
