Diagnostikas ziņojums par

2019 ALFA ROMEO STELVIO Lusso

Diagnostikas ziņojums par 2019 ALFA ROMEO STELVIO Lusso

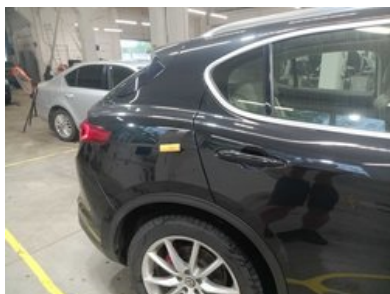
- ✔ **1. Sāns:** Kreisā un Labā Puse - Vizuālie Bojājumi un Skrāpējumi

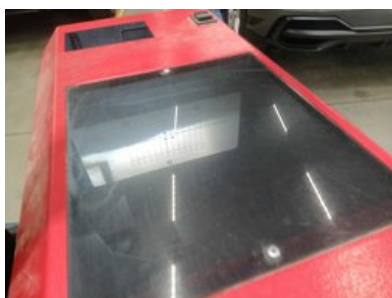
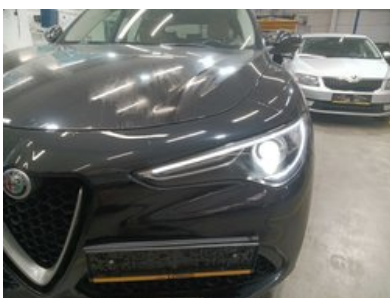
- ✓ **3. Apgaismojums:** Priekšējie Lukturi (Pilsētas, Parasts, Pilns Lukturis, Miglas, Pagrieziena Rādītājs) - Pamata Darbība, Bojājumi un Krāsa
