Diagnostikas ziņojums par 2018 HYUNDAI TUCSON Premium

Nobraukums ziņojuma pabeigšanas datumā: 119 734 km

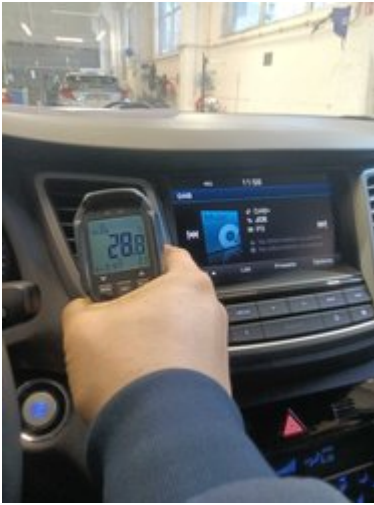
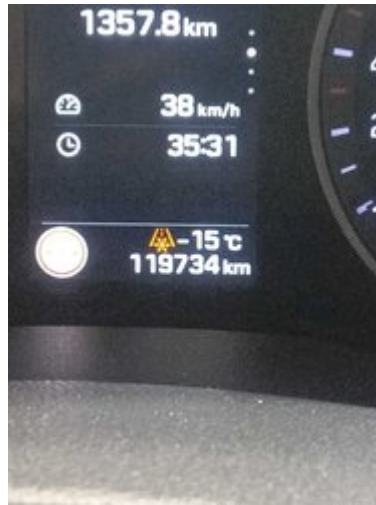
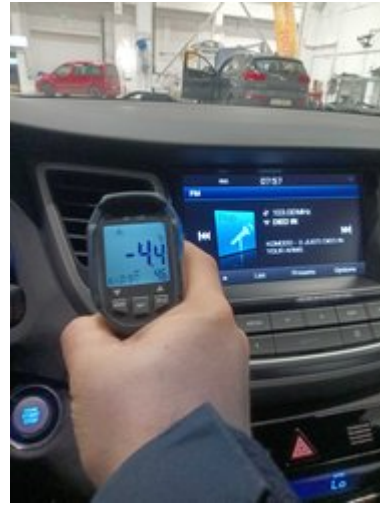
✓ 1. Darbība: Gaisa Kondicionēšanas Sistēma - Darbība

- ✓ 1. Sasalusi Logu Mazgātāja Šķidrums
- ✓ 2. Dzinēja Eļļas un Filtra Maiņa
- ✓ 3. Remonts gaisa kondicionēšanas sistēmai

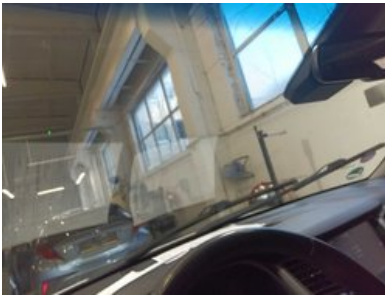
✓ 2. Priekšpuse: Stiklu mazgāšanas sistēma - Darbība (Priekšā un aizmugurē)

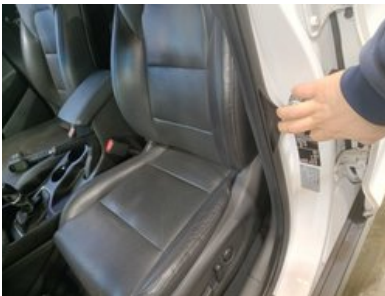
✓ 3. Durvis: Durvju Gumijas Blīvējumi

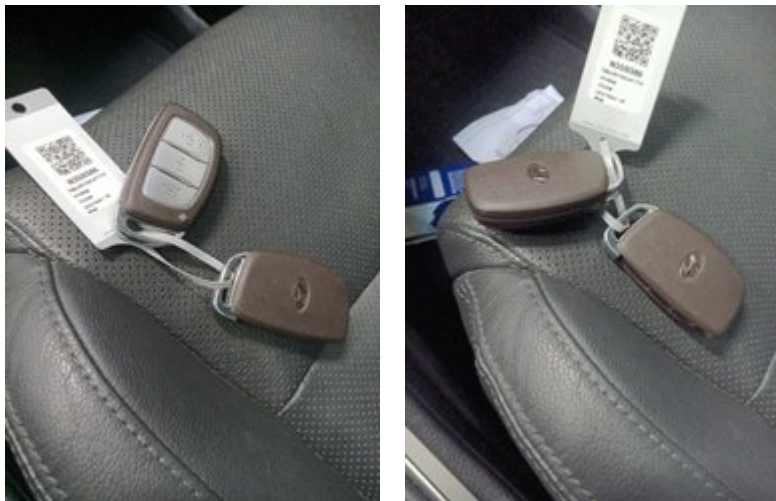
✓ **4. Iekšpuse:** Aksesuāri - Darbība un Stāvoklis

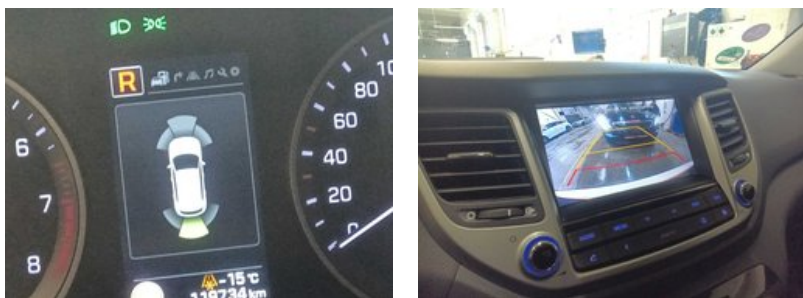
✓ **5. Iekšpuse:** Aksesuāri - Darbība un Stāvoklis

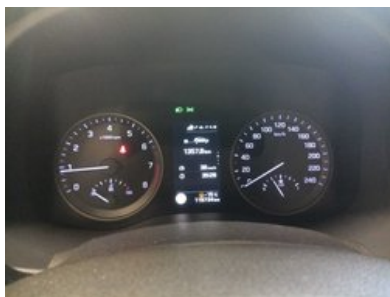
✓ **6. Iekšpuse:** Aksesuāri - Darbība un Stāvoklis

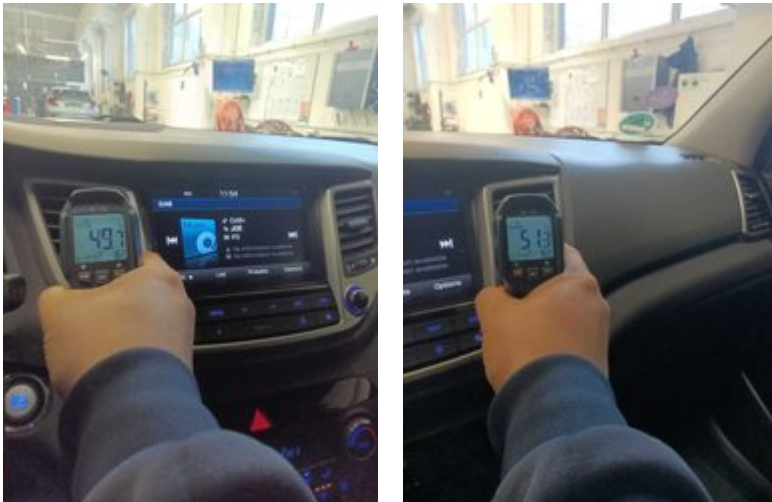
✓ **7. Iekšpuse:** Aksesuāri - Darbība un Stāvoklis

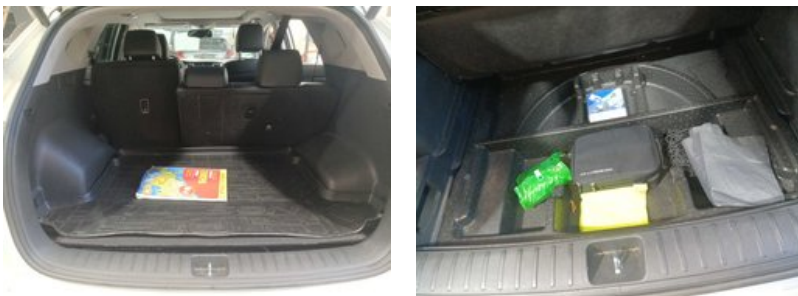
✓ **8. Iekšpuse:** Aksesuāri - Darbība un Stāvoklis

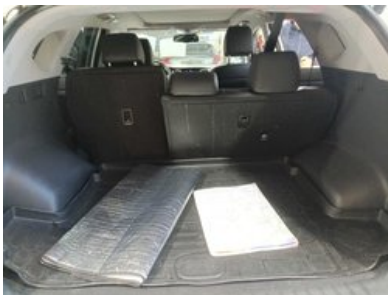
✓ **9. Iekšpuse:** Bagāžas paplāte - Darbība un stāvoklis

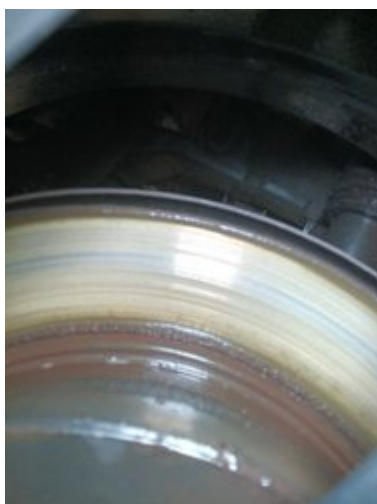
✓ **3. BREMZES:** Aizmugures Bremžu Disks (Abi)

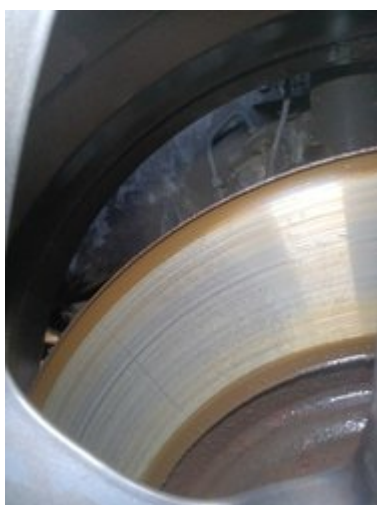
✓ **4. BREMZES:** Priekšējie Bremžu Diski Abi
