# Diagnosticas ziņojums par

## 2022 CITROEN C4 Feel

### Diagnosticas informācija

### Diagnosticā konstatēto defektu kopsavilkums

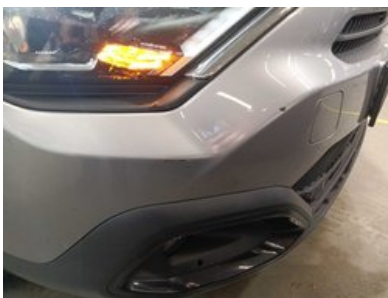
- ✓ **1. Priekšpuse:** Priekšējais Bamperu - Stāvoklis un Izlīdzinājums

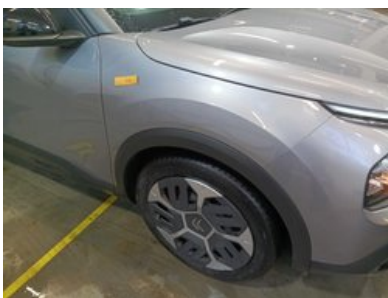
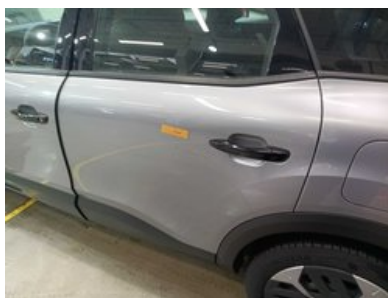
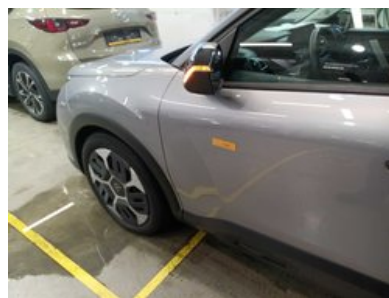
- ✓ **2. Sāns:** Kreisā un Labā Puse - Vizuālie Bojājumi un Skrāpējumi

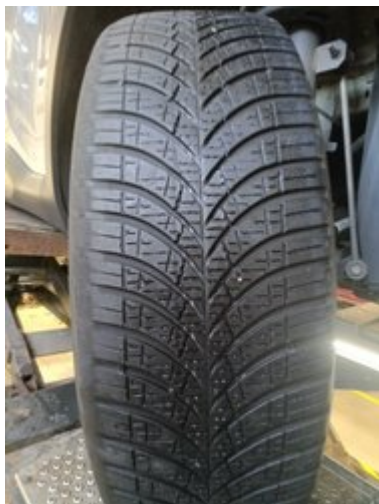
✓ **2. CITS:** Nomainīt Riepas

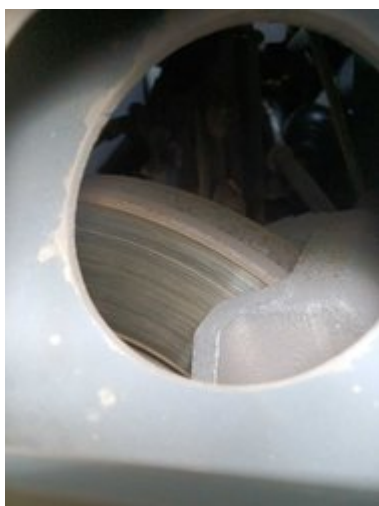
✓ **3. BREMZES:** Priekšējie Bremžu Diski Abi

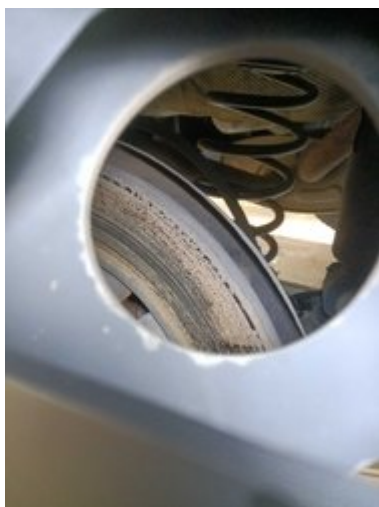
✓ **4. BREMZES:** Aizmugurējais Bremžu Disks (Abi) - Bremžu Kluči Noņemti
