# Diagnosticas ziņojums par

## 2022 PEUGEOT 3008 Allure

### Diagnosticas informācija

### Diagnosticā konstatēto defektu kopsavilkums

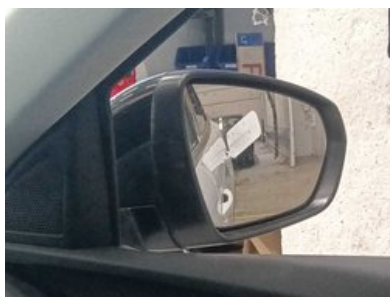
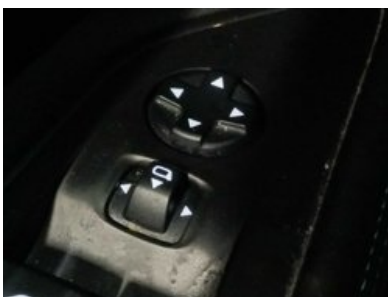
- ✓ **1. Durvis:** Ārējie Sānu Spoguļi - Elektroniskie Vadības Elementi, Saliekšana un Regulēšana

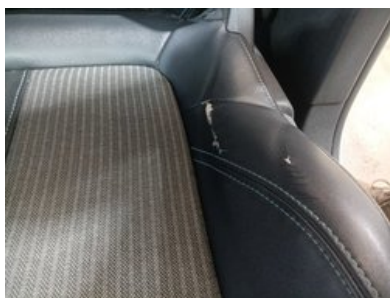
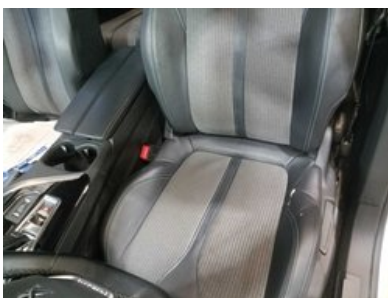
- ✓ **2. Sēdekļi:** Visi Sēdekļi - Stāvoklis

- ✓ 1. Sašūt Priekšējo Sēdekli

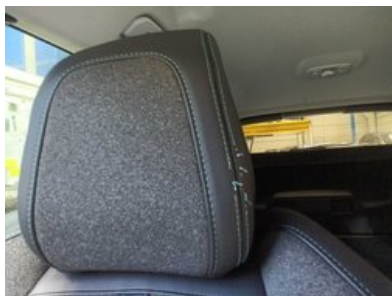
✓ **3. Sēdekļi:** Visi Sēdekļi - Stāvoklis

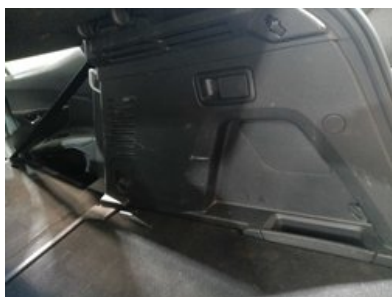
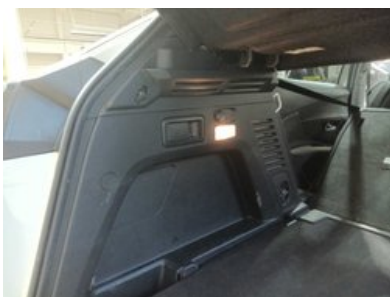
✓ **4. Iekšpuse:** Apdares detaļas - Stāvoklis

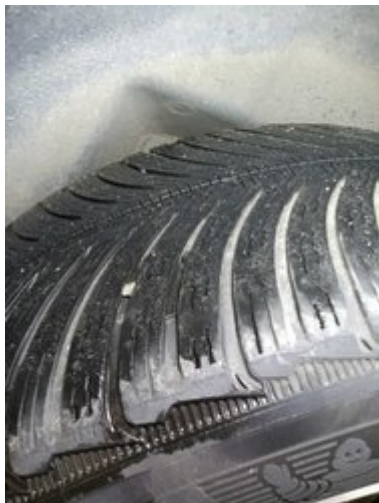
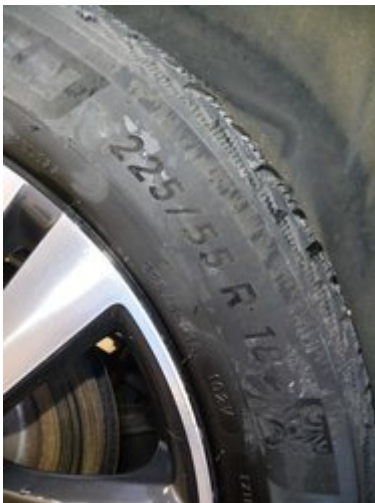
✓ **1. CITS:** Nomainīt Riepas

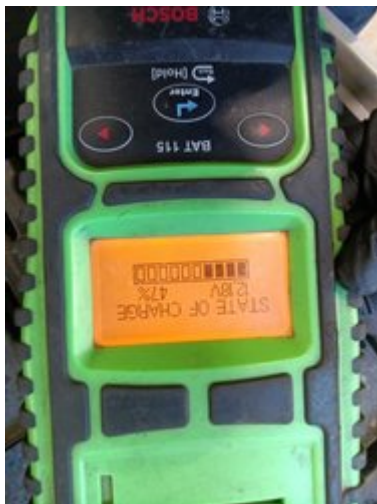
✓ **2. CITS:** Uzlādēt Akumulatoru

- ✓ 1. Dzinēja Eļļas un Filtra Maiņa
- ✓ 2. Uzlādēt Akumulatoru

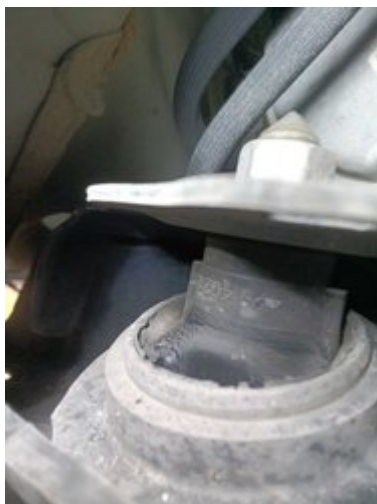
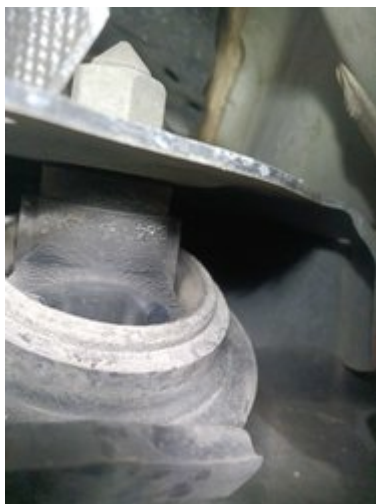
✓ **4. BALSTIEKĀRTA:** Balstiekārtas Apakšējās Sviras Bukses

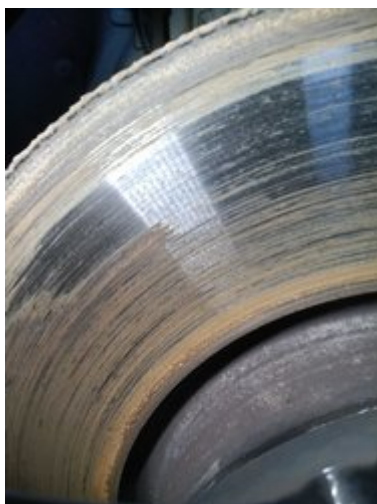
✓ **5. BREMZES:** Priekšējie Bremžu Diski Abi

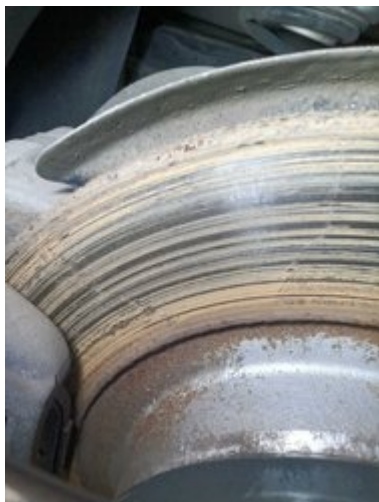
✓ **6. BREMZES:** Aizmugures Bremžu Disks (Abi)
