# Diagnosticas ziņojums par

## 2020 OPEL CROSSLAND X Turbo Edition

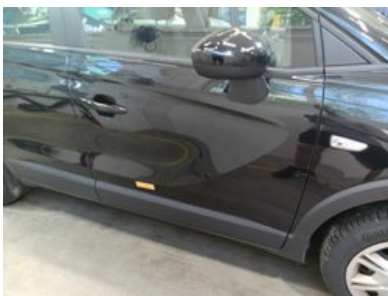
- ✓ **1. Sāns:** Kreisā un Labā Puse - Vizuālie Bojājumi un Skrāpējumi

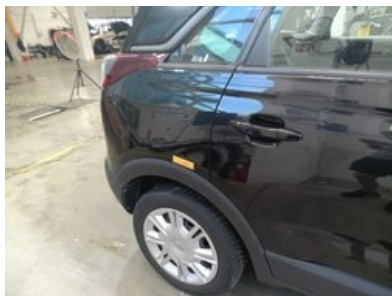
✓ **2. Sāns:** Kreisā un Labā Puse - Vizuālie Bojājumi un Skrāpējumi

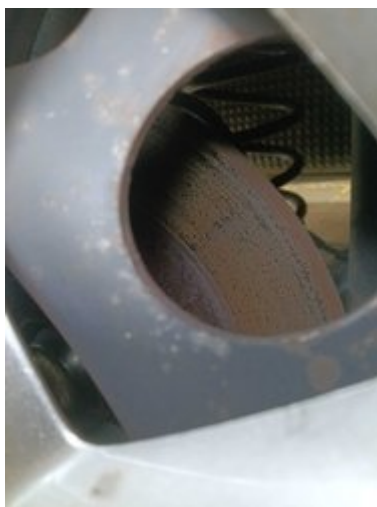
✓ **1. BREMZES:** Aizmugures Bremžu Disks (Abi)

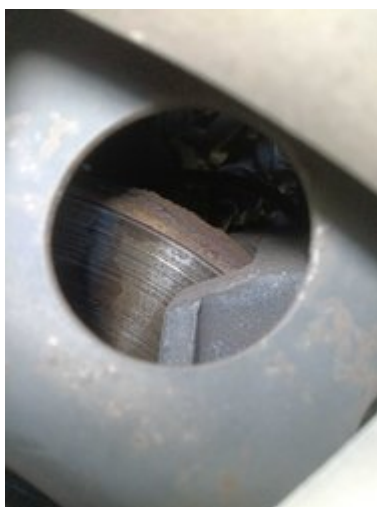
✓ **2. BREMZES:** Priekšējie Bremžu Diski Abi

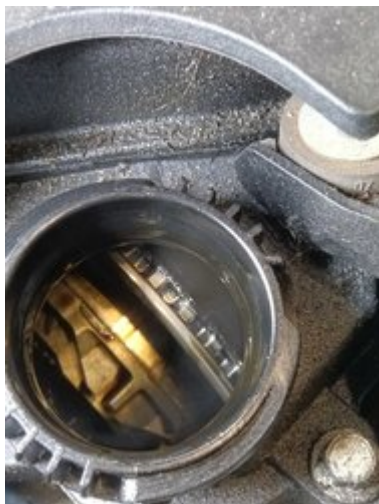
✓ **3. DZINĒJS:** Kļoķvārpstas Piedziņas Siksna

- ✓ 1. Kļūkvārpstas Piedziņas Siksna
- ✓ 2. Dzinēja Eļļas un Filtra Maiņa
