# Diagnosticas ziņojums par

## 2015 VOLKSWAGEN GOLF 7 GTE

### Diagnosticas informācija

### Diagnosticā konstatēto defektu kopsavilkums

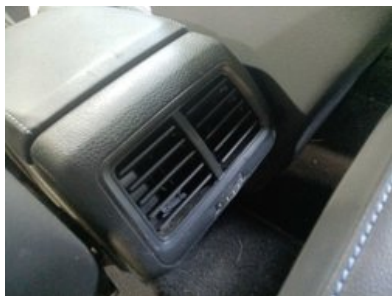
✓ **2. Iekšpuse:** Apdares detaļas - Stāvoklis

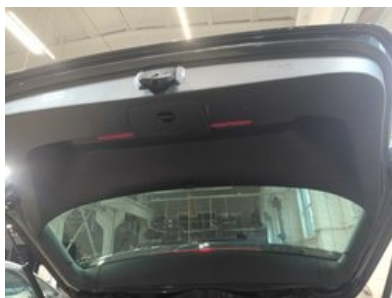
✓ **3. Iekšpuse:** Apdares detaļas - Stāvoklis

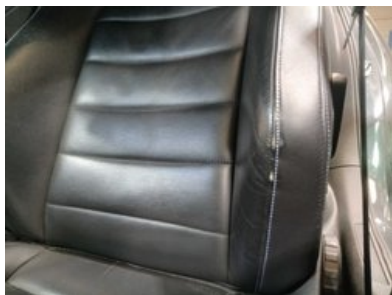
✓ **4. Sēdekļi:** Visi Sēdekļi - Stāvoklis

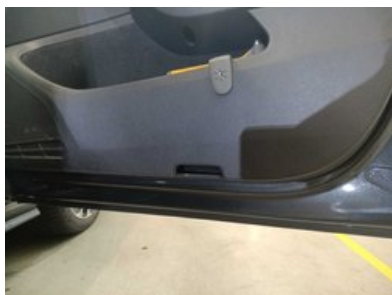
✓ **5. Durvis:** Apdares detaļas - Stāvoklis

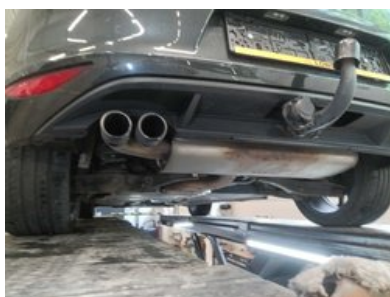
### ✓ 2. CITS: Nomainīt Riepas

- ✓ 1. Uzlādes Kabelis Trūkst
- ✓ 2. Dzinēja Eļļas un Filtra Maiņa
- ✓ 3. Nomainīt Riepas

- 1. Eļļas Filtrs (OP616/3)
- 2. Total Ineo First 0W30 208L 4L
- 3. Eļļas Izlaides Korķis (32912281)
- 4. Riepa 225/40R18 92W Ultra ARZ 4 XL Vasaras (22540 R18 92W ULTRA ARZ 4 XL)
- 5. Uzlādes Kabelis EV (SVR5044)
