# Diagnosticas ziņojums par

## 2017 SUBARU Outback None

Nobraukums ziņojuma pabeigšanas datumā: 108 310 km

Longo veiktās visaptverošās diagnostikas laikā, 2 defekti bija konstatēti transportlīdzeklī.

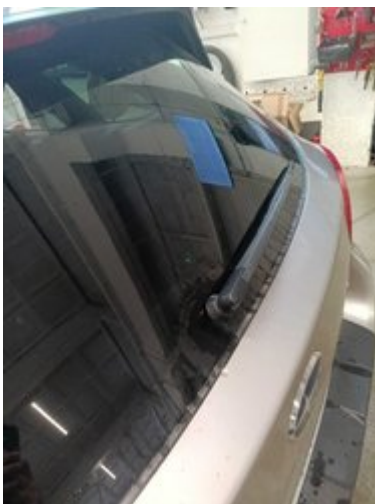
- ✓ **1. Priekšpuse:** Logu Slotiņu Gumija un Rokturis (Priekšā un Aizmugurē) - Stāvoklis
