# Diagnosticas ziņojums par

## 2016 BMW 225XE Active Tourer High Execu

### Diagnosticas informācija

### Diagnosticā konstatēto defektu kopsavilkums

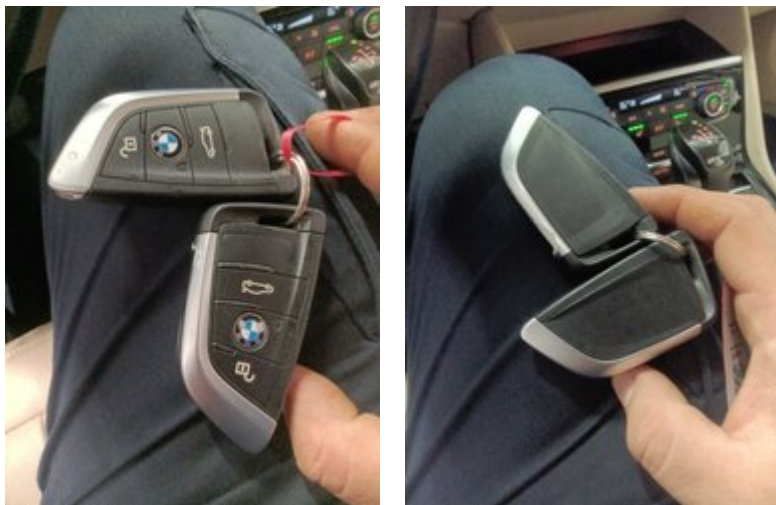
### ✓ 1. Iekšpuse: Aksesuāri - Darbība un Stāvoklis

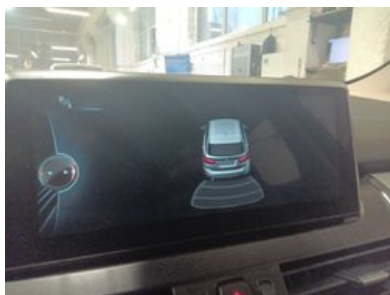
### ✓ 2. Iekšpuse: Aksesuāri - Darbība un Stāvoklis

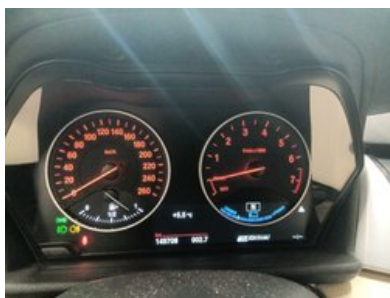
### ✓ 3. Iekšpuse: Aksesuāri - Darbība un Stāvoklis

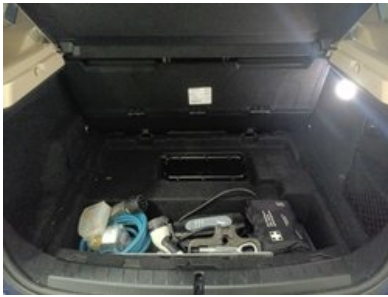
✓ **4. Iekšpuse:** Aksesuāri - Darbība un Stāvoklis

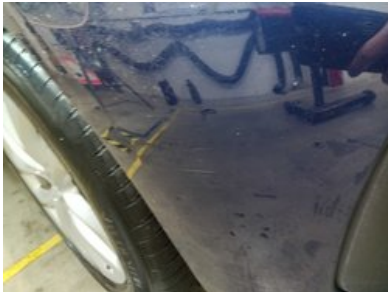
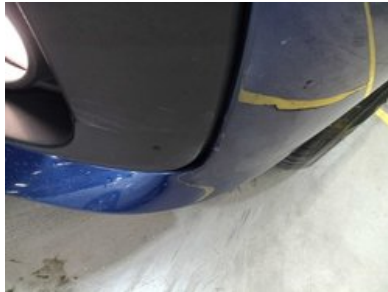
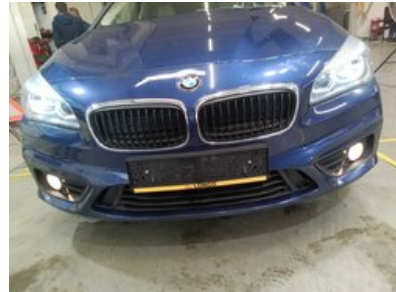
✓ **1. Priekšpuse:** Priekšējais Bamperu - Stāvoklis un Izlīdzinājums

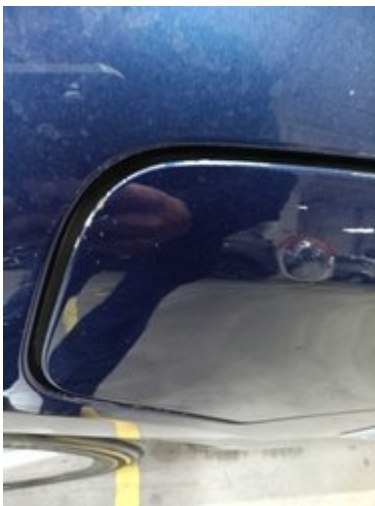
✓ **2. Sāns:** Kreisā un Labā Puse - Vizuālie Bojājumi un Skrāpējumi

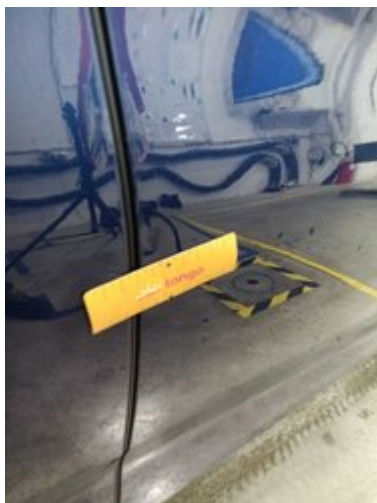
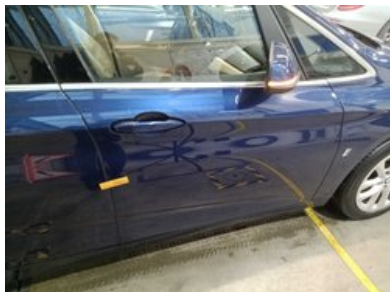
✓ **3. Sāns:** Kreisā un Labā Puse - Vizuālie Bojājumi un Skrāpējumi

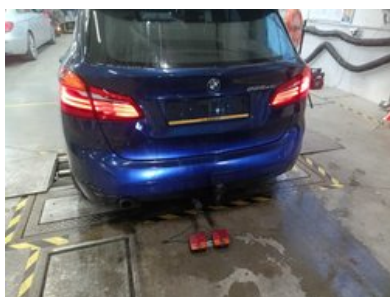
✓ **4. Aizmugure:** Vilces āķis (Stiprinājums, noņemšanas mehānisms, ārējā gaismas savienotājs, savienotāja biezums)

- ✓ 1. Uzlādēt Akumulatoru
- ✓ 2. Dzinēja Eļļas un Filtra Maiņa
- ✓ 3. Nomainīt Riepas
- ✓ 4. Pabeigt Velkamās Āķa Uztādīšanu

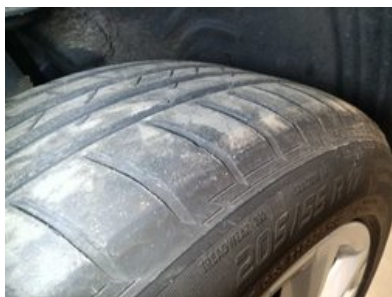
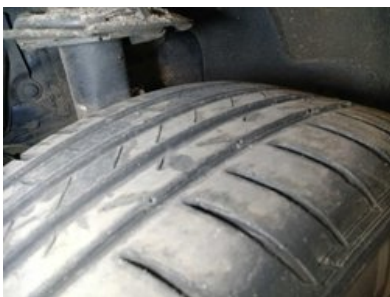
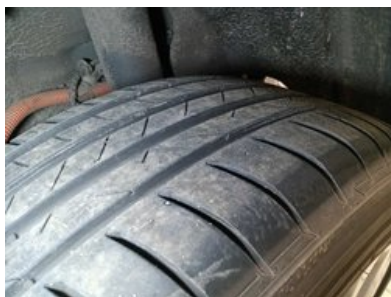
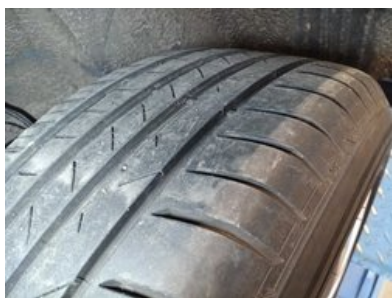
✓ **2. CITS:** Nomainīt Riepas

- 1. Eļļas Izlāides Korķis (866.370.011)
- 2. Quartz Ineo Xtra EC6 0W20 208L 4.25L
- 3. Eļļas Filtrs (OE672/6)
- 4. Sunny 205/55R17 95V NW211 XL (Aptany) 3PMSF (SY000329)
