# Diagnosticas ziņojums par

## 2019 OPEL ASTRA

### Diagnosticas informācija

### Diagnosticā konstatēto defektu kopsavilkums

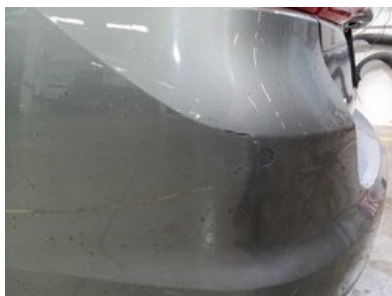
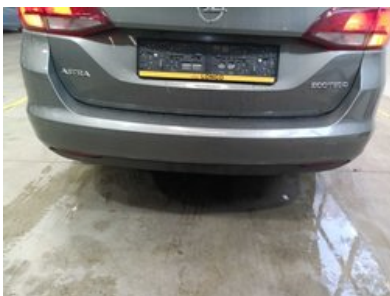
✓ **3. Aizmugure:** Aizmugurējais bamperis - Stāvoklis un izlīdzinājums
