# Diagnosticas ziņojums par

## 2022 VOLKSWAGEN ARTEON R-Line

# Diagnosticas ziņojums par 2022 VOLKSWAGEN ARTEON R-Line

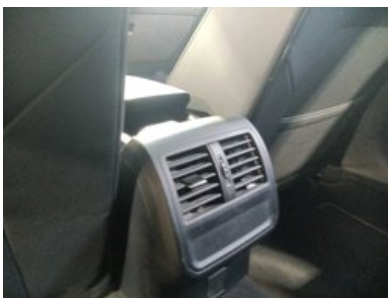
- ✓ **1. Iekšpuse:** Apdares detaļas - Stāvoklis

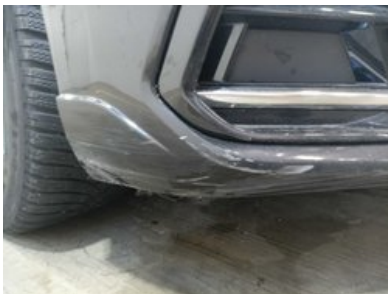
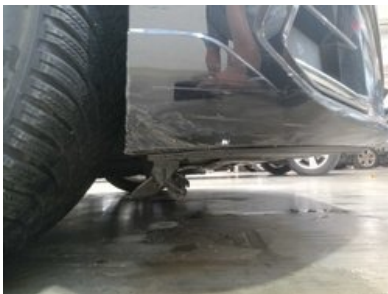
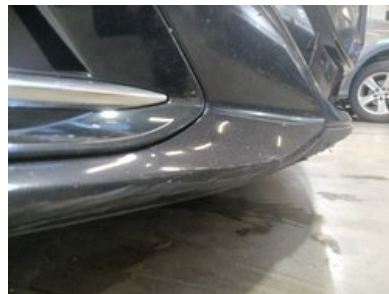
- ✓ **1. Priekšpuse:** Priekšējais Bamperu - Stāvoklis un Izlīdzinājums

- ✓ 1. Krāsot Priekšējo Bampieri

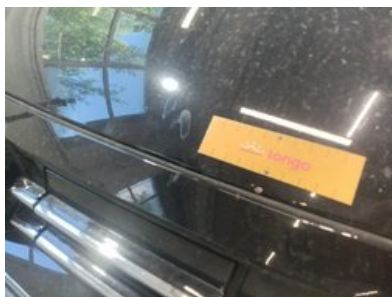
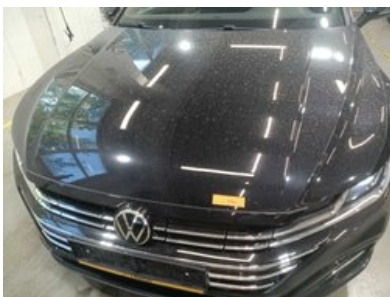
✓ **2. Priekšpuse:** Pārsegs - Vizuālie Bojājumi

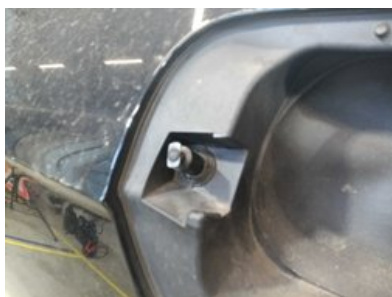
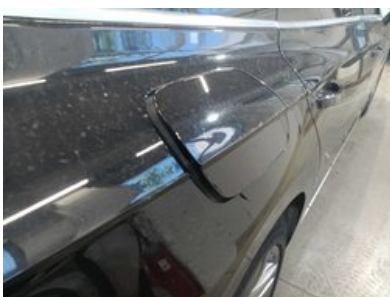
✓ **3. Cits:** Degvielas Uzpildes Sistēma - Darbība Ieskaitot Korķus un Sviru Atvēršanu

- ✓ 1. Nomainīt Degvielas Iepildes Sistēmu
- ✓ 2. Priekšējo Lukturi Regulēšana

- 1. Eļļas Filtrs (OP616/3)
- 2. Maxtrek 245/45R18 100T Trek M7 XL 3PMSF Winter (MXT00210)
- 3. Quartz Ineo Xtra EC6 0W20 208L 4L
- 4. Eļļas Izlaides Korķis (32912281)
- 5. Fuel Cap Lock OEM VAG (3G5810773B)

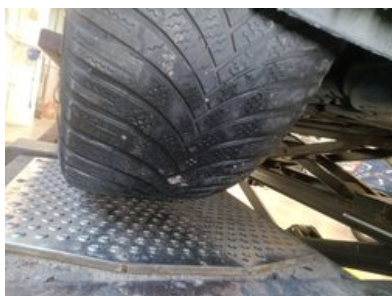
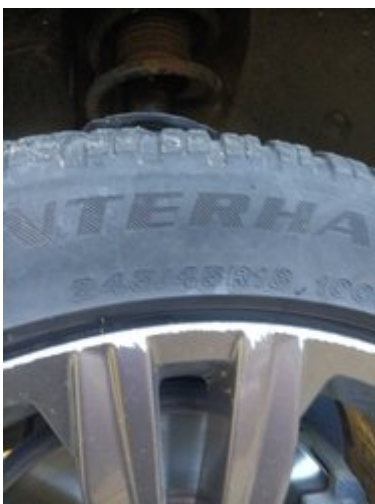
✓ **2. CITS:** Nomainīt Riepas

- ✓ 1. Dzinēja Eļļas un Filtra Maiņa
- ✓ 2. Nomainīt Riepas
