# Diagnosticas ziņojums par

## 2019 SEAT IBIZA FR Business Intense

### Diagnosticas informācija

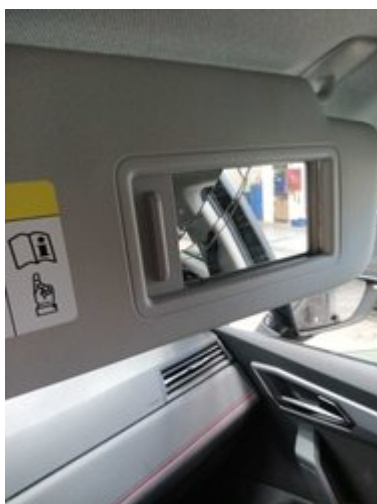
- ✓ **1. Priekšpuse:** Saules aizsargi - Darbība un stāvoklis

- ✓ 1. Nomainīt Saules Aizsargu

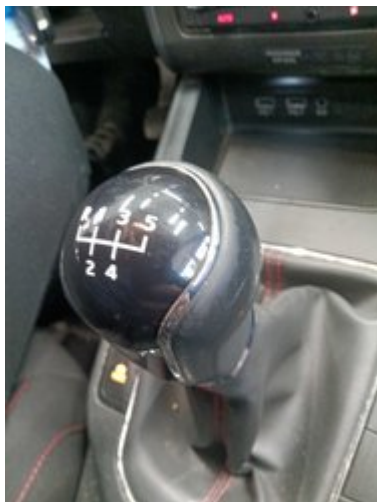
✓ **2. Iekšpuse:** Pārnesumu Kārtas Pārsegs un Pārnesumu Kārtas Poga - Stāvoklis

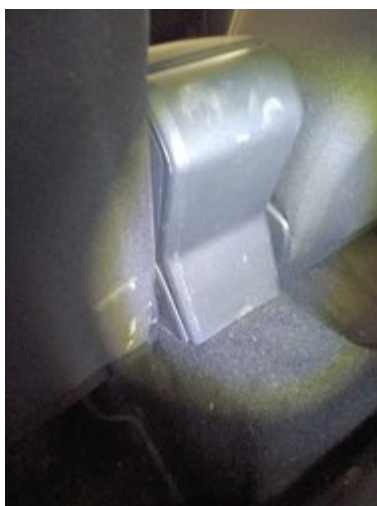
✓ **3. Iekšpuse:** Apdares detaļas - Stāvoklis

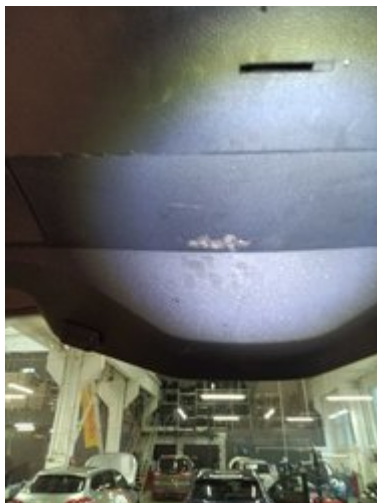
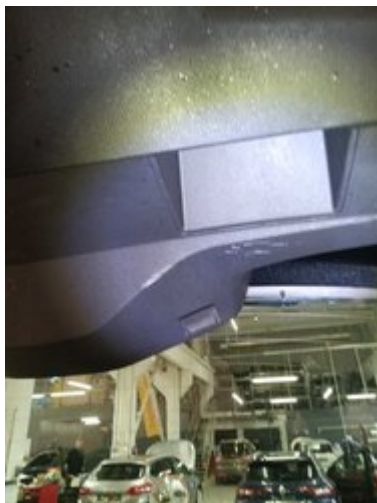
✓ **4. Iekšpuse:** Apdares detaļas - Stāvoklis

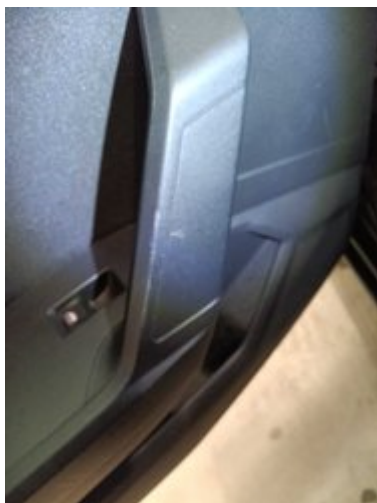
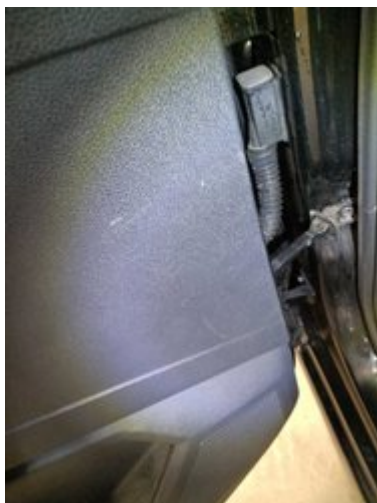
✓ **5. Durvis:** Apdares detaļas - Stāvoklis

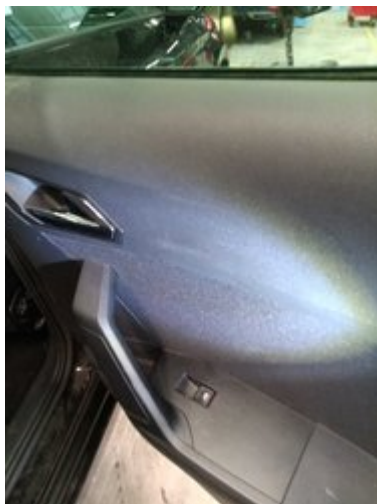
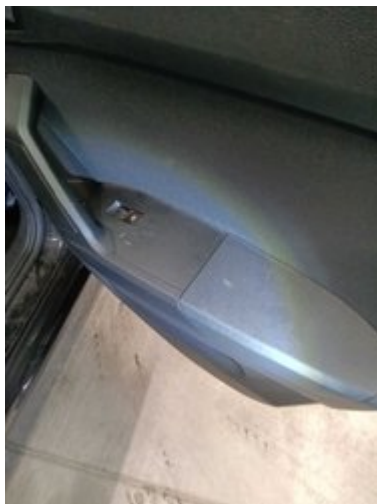
✓ **6. Durvis:** Apdares detaļas - Stāvoklis

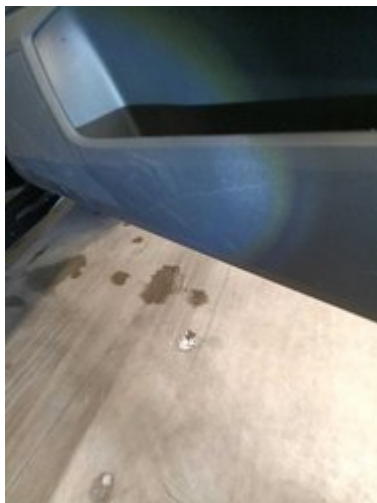
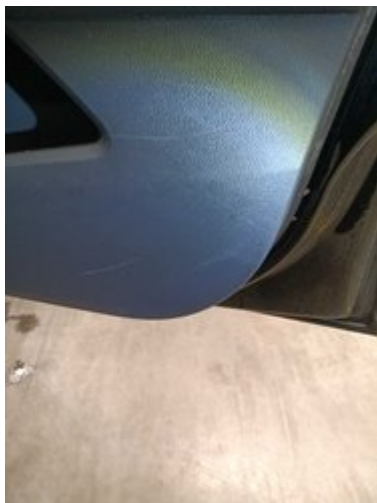
✓ **7. Durvis:** Apdares detaļas - Stāvoklis

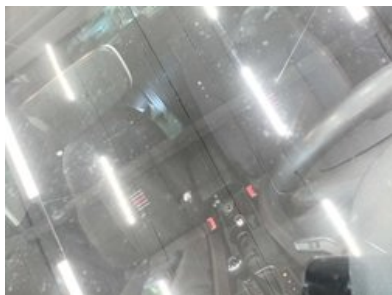
- ✓ **1. Priekšpuse:** Priekšējā stikla integritāte - Bez TA izslēdzošiem bojājumiem

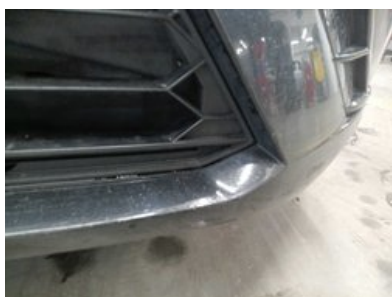
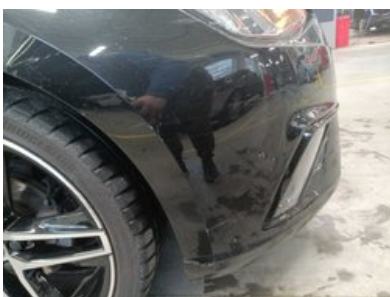
- ✓ **2. Priekšpuse:** Priekšējais Bamberu - Stāvoklis un Izlīdzinājums

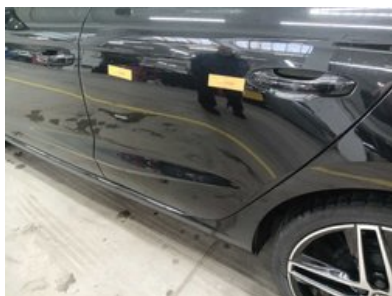
- ✓ **3. Sāns:** Kreisā un Labā Puse - Vizuālie Bojājumi un Skrāpējumi

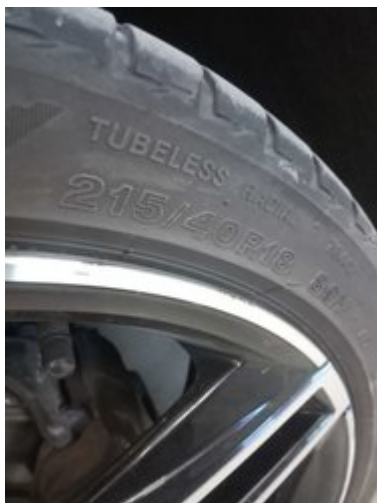
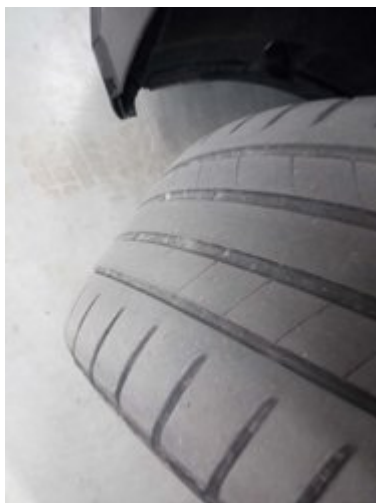
✓ **3. CITS:** Nomainīt Riepas

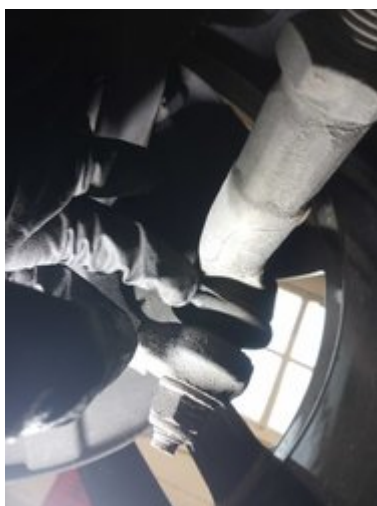
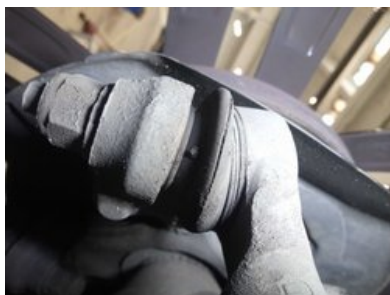
✓ **5. STŪRE:** Stūres Šķērssteņa Gala Locītava

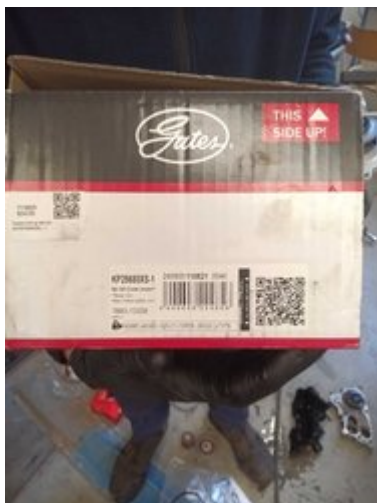
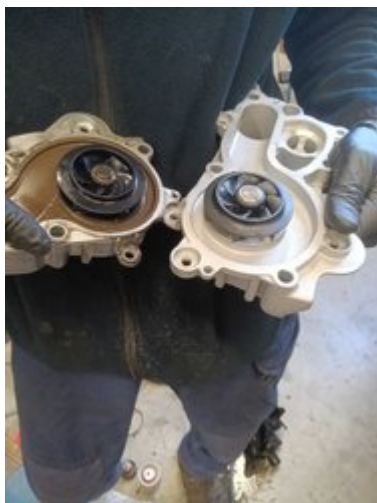
✓ **7. DZESĒŠANAS SISTĒMA:** Ūdens Sūkņis

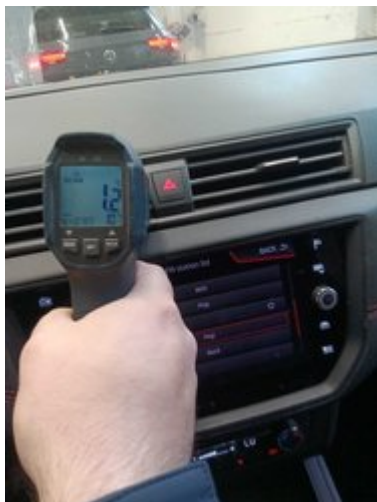
✓ **2. Gaisa Kondicionēšanas Mērījums**
