# Diagnosticas ziņojums par

## 2018 SKODA OCTAVIA Ambition

# Diagnosticas ziņojums par 2018 SKODA OCTAVIA Ambition

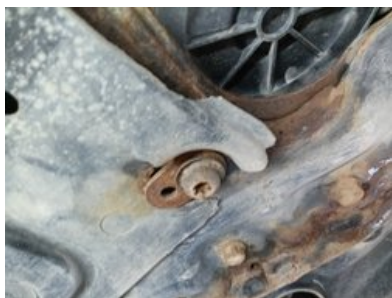
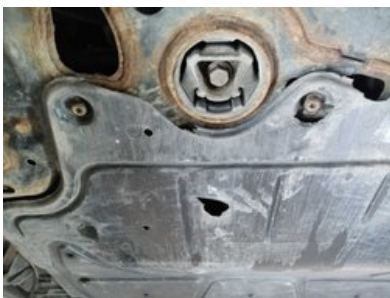
✓ **5. DZINĒJS:** Dzinēja Apakšējais Pārsegs
