# Diagnosticas ziņojums par

## 2021 TOYOTA RAV 4 Active

# Diagnosticas ziņojums par 2021 TOYOTA RAV 4 Active

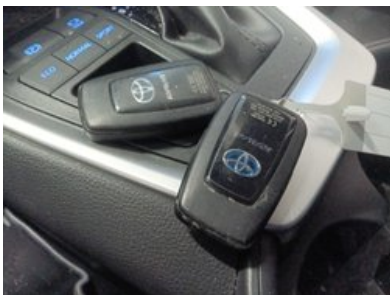
### ✓ 1. Iekšpuse: Aksešuāri - Darbība un Stāvoklis
