# Diagnosticas ziņojums par

## 2019 PEUGEOT 5008 AGC Allure

# Diagnosticas ziņojums par 2019 PEUGEOT 5008 AGC Allure

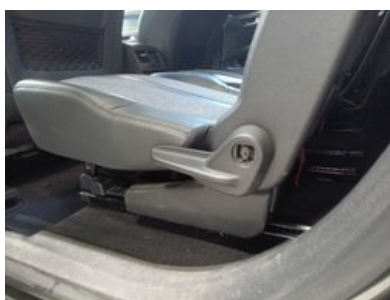
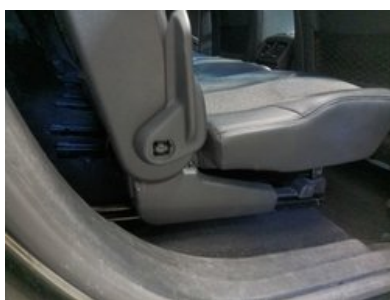
### ✓ 3. Sēdekļi: Sēdekļu regulēšanas mehānismi - Darbība

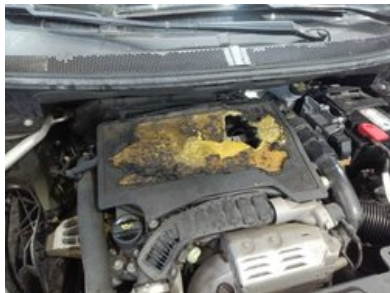
- ✓ **1. Priekšpuse:** Dzinēja Pārsega Integritāte

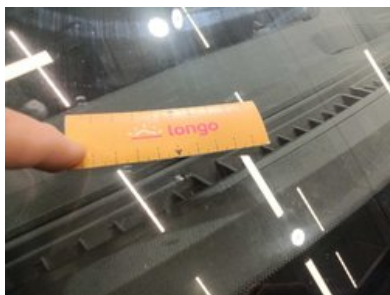
- ✓ **2. Priekšpuse:** Priekšējā stikla integritāte - Bez TA izslēdzošiem bojājumiem

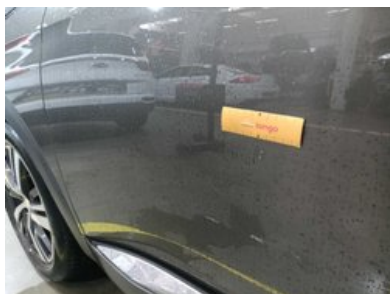
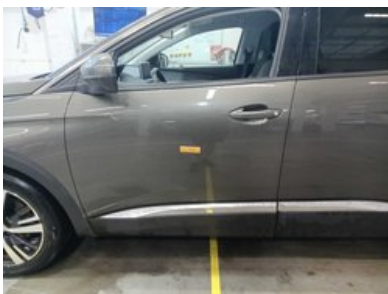
- ✓ **3. Sāns:** Kreisā un Labā Puse - Vizuālie Bojājumi un Skrāpējumi

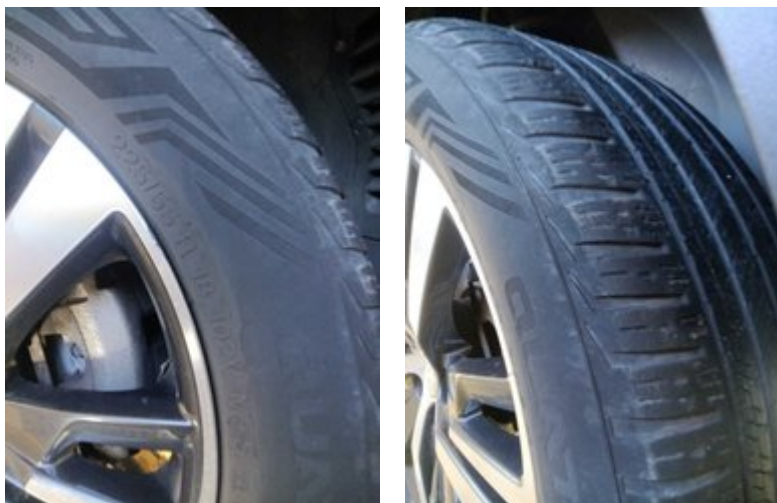
✓ **2. CITS:** Nomainīt Riepas

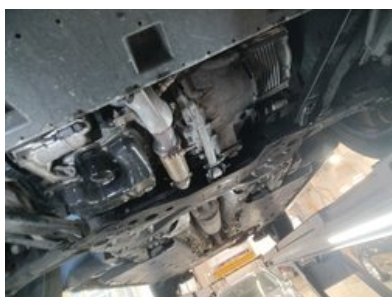
✓ **3. VIRSBŪVE - PRIEKŠĒJĀ SEKCIJA:** Trūkst Dzinēja Pārsega

- ✓ 1. Dzinēja Eļļas un Filtra Maiņa
- ✓ 2. Nomainīt Dzinēja Pārsegu
- ✓ 3. Dzinēja Pārsegs Trūkst

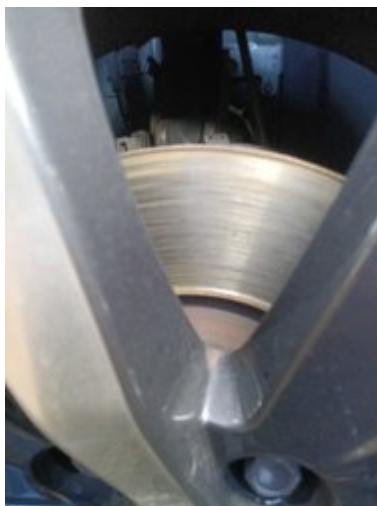
✓ **4. BREMZES:** Priekšējie Bremžu Diski Abi
