# Diagnostikas ziņojums par 2022 KIA SPORTAGE GT-PlusLine

Krāsa: Melna	
Degvielas tips: Benzīns / Hibrīds	CO <sub>2</sub> WLTP emisija: 132 g/km
Virsbūves tips: Apvidus auto	Pilna transportlīdzekļa masa (GVV): 2175 kg
Durvju skaits: 5	Dzinēja tilpums: 1.60 l
Vietu skaits: 5	Cilindri: 4
Nobraukums: 181 388 km	Jauda: 169 kw
VIN kods: U5YPX81GBNL031776	Degvielas patēriņš: 5.80 l/100km
Pārnesumkārbā: Automātiskā	Riepu izmērs: 235/55 - 18"
Piedziņas tips: Priekšpiedziņa	Longo iekšējais ID: N215531
Longo Certified

## Diagnostikas informācija

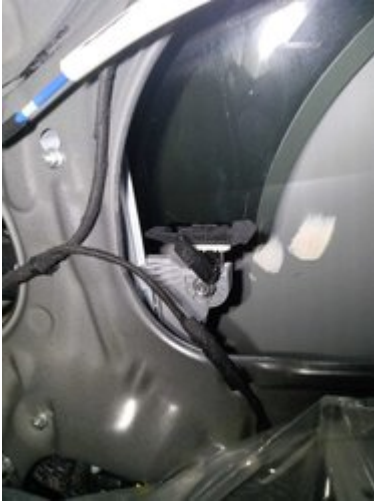
- ✓ **1. Durvis:** Elektrisko Logu Darbība - Visi Logi

- ✓ 1. Cits: Aizmugurējā labā loga stiprinājums salauzts

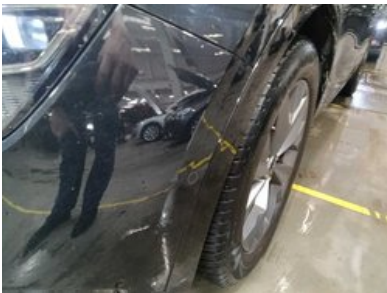
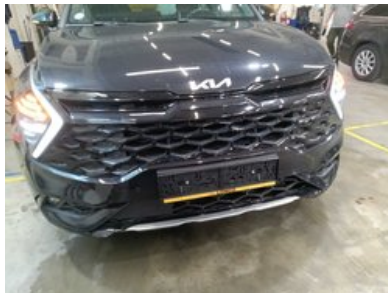
- ✓ **1. Priekšpuse:** Priekšējais Bamperu - Stāvoklis un Izlīdzinājums

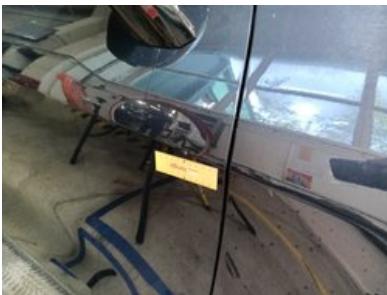
- ✓ **2. Sāns:** Kreisā un Labā Puse - Vizuālie Bojājumi un Skrāpējumi

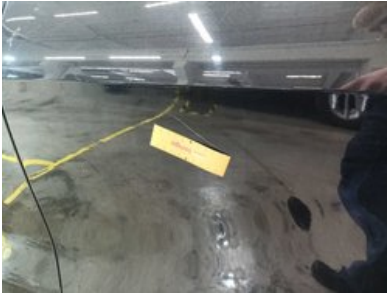
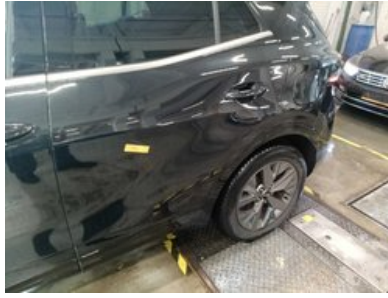
✓ **3. Sāns:** Kreisā un Labā Puse - Vizuālie Bojājumi un Skrāpējumi

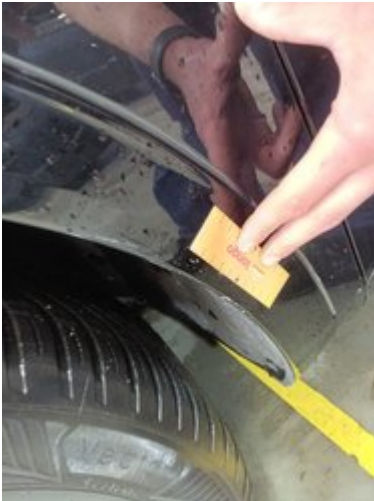
✓ **4. Sāns:** Kreisā un Labā Puse - Vizuālie Bojājumi un Skrāpējumi
