# Diagnostikas ziņojums par 2019 FORD EcoSport Titanium

Krāsa: Pelēka	CO <sub>2</sub> NEDC emisija: 119 g/km
Degvielas tips: Benzīns	CO <sub>2</sub> WLTP emisija: 147 g/km
Virsbūves tips: Apvidus auto	Pilna transportlīdzekļa masa (GVW): 1730 kg
Durvju skaits: 5	Dzinēja tilpums: 1.00 l
Vietu skaits: 5	Cilindri: 3
Nobraukums: 114 732 km	Jauda: 92 kw
VIN kods: WF01XXERK1KS60728	Degvielas patēriņš: 5.30 l/100km
Pārnesumkārbā: Manuālā	Riepu izmērs: 205/50 - 17"
Piedziņas tips: Priekšpiedziņa	Longo iekšējais ID: N431894

Longo veiktās visaptverošās diagnostikas laikā, 10 defekti bija konstatēti transportlīdzeklī.

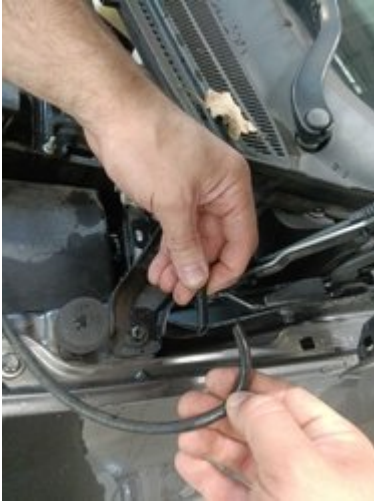
- ✓ **1. Priekšpuse:** Stiklu mazgāšanas sistēma - Darbība (Priekšā un aizmugurē)

- ✓ 1. Remonts Logu Mazgātāja Mehānismam

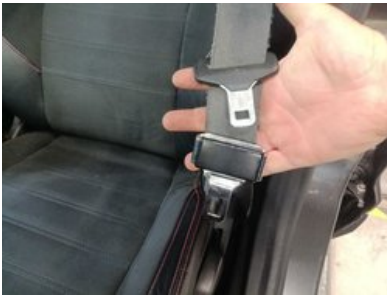
- ✓ **2. Sēdekļi:** Drošības jostas - Darbība un bloķēšanas mehānisms

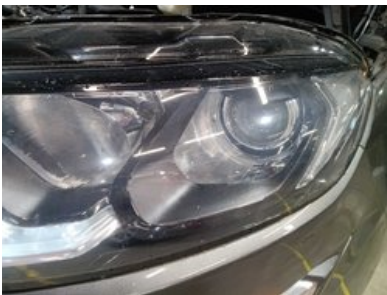
- ✓ **1. Apgaismojums:** Spuldzes

- ✓ 1. Nomainīt Numura Zīmes Apgaismojuma Spuldzi
- ✓ 2. Nomainīt Spuldzi Priekšējiem Lukturiem
- ✓ 3. Dzinēja Eļļas un Filtra Maiņa

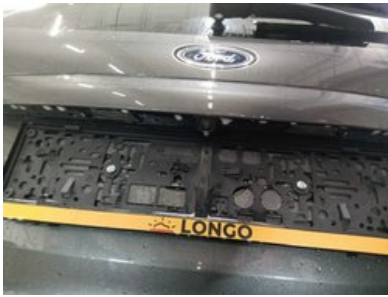
✓ **2. Apgaismojums:** Spuldzes

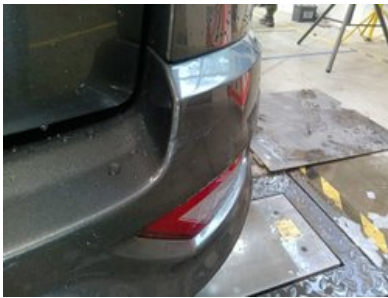
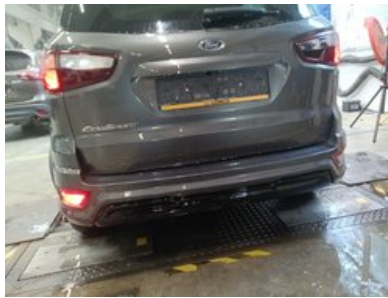
✓ **3. Aizmugure:** Aizmugurējais bamperis - Stāvoklis un izlīdzinājums

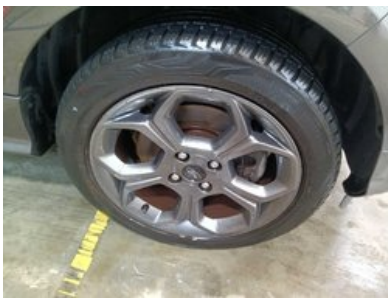
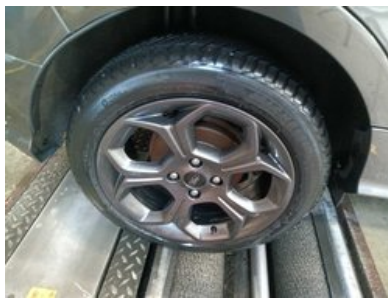
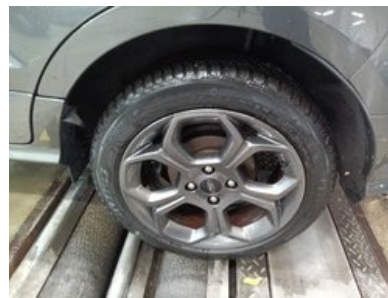
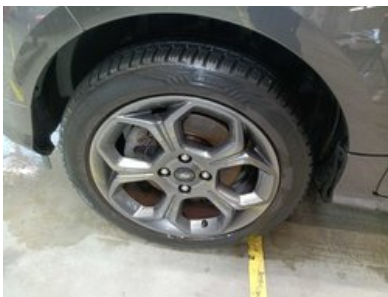
✓ **4. Sāns:** Riteņi - Stāvoklis

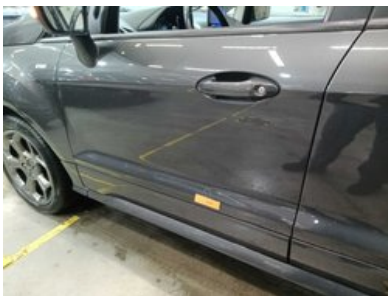
- ✓ **5. Sāns:** Kreisā un Labā Puse - Vizuālie Bojājumi un Skrāpējumi

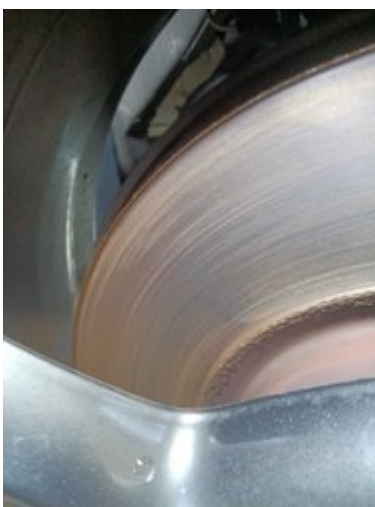
- ✓ **2. BREMZES:** Priekšējie Bremžu Diski Abi ar Uzlikām

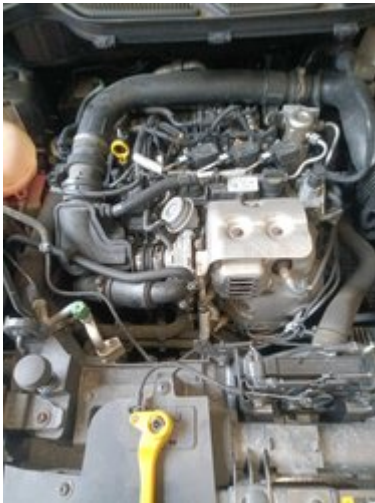
### ✓ 3. DZINĒJS: Kloķvārpstas Piedziņas Siksna
