# Diagnosticas ziņojums par

## 2017 VOLVO XC90 Momentum

### Diagnosticas informācija

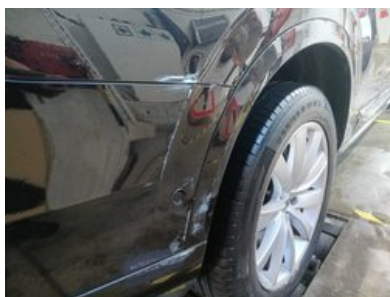
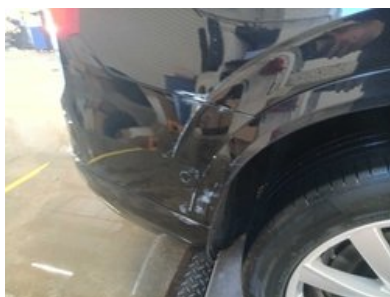
- ✓ **1. Sāns:** Kreisā un Labā Puse - Vizuālie Bojājumi un Skrāpējumi

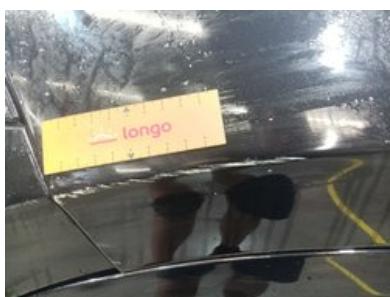
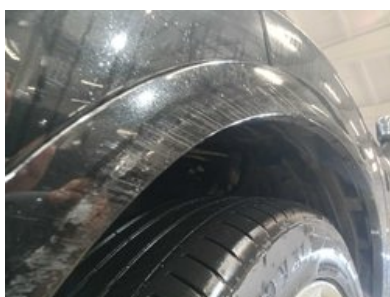
- ✓ **2. Sāns:** Kreisā un Labā Puse - Vizuālie Bojājumi un Skrāpējumi

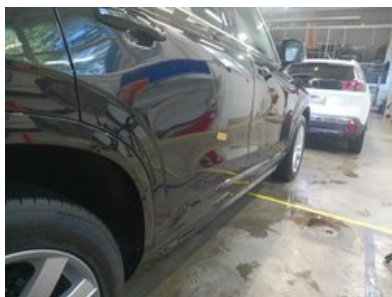
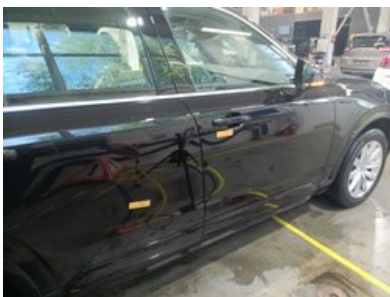
✓ **3. Sāns:** Kreisā un Labā Puse - Vizuālie Bojājumi un Skrāpējumi

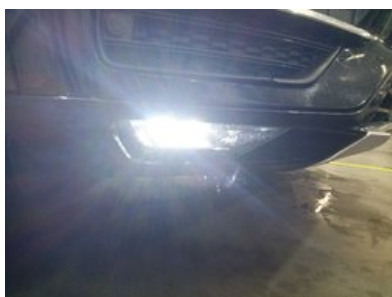
✓ **4. Apgaismojums:** Priekšējie Lukturi (Pilsētas, Parasts, Pilns Lukturis, Miglas, Pagrieziena Rādītājs) - Pamata Darbība, Bojājumi un Krāsa

- ✓ 1. Priekšējo Lukturi Regulēšana

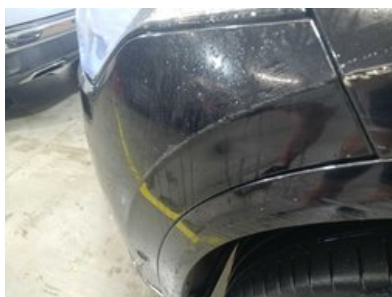
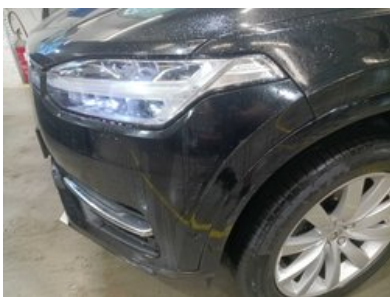
✓ **5. Priekšpuse:** Priekšējais Bamberu - Stāvoklis un Izlīdzinājums

- ✓ 1. Krāsot Priekšējo Bamperi
- ✓ 2. Krāsot Priekšējo Spārnu
- ✓ 3. Remonts
- ✓ 4. Remonts Priekšējie Lukturi (Krāsotava)

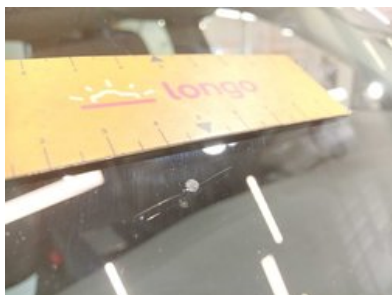
✓ **6. Priekšpuse:** Priekšējā stikla integritāte - Bez TA izslēdzošiem bojājumiem

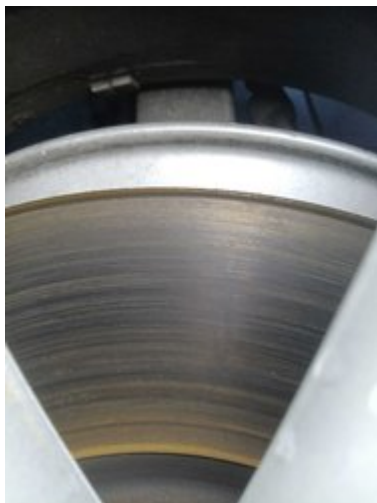
### ✓ 1. BREMZES: Priekšējie Bremžu Diski Abi

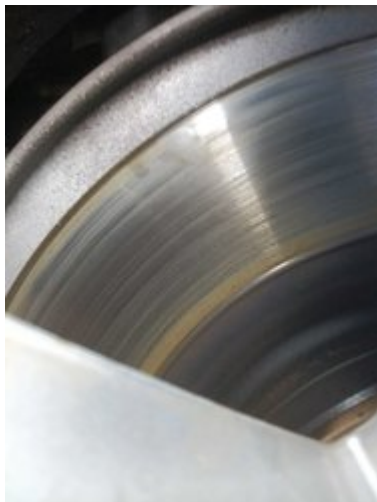
### ✓ 2. BREMZES: Aizmugures Bremžu Disks (Abi)
