# Diagnosticas ziņojums par

## 2018 OPEL ASTRA Business+

# Diagnosticas ziņojums par 2018 OPEL ASTRA Business+

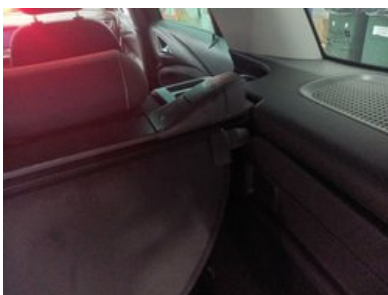
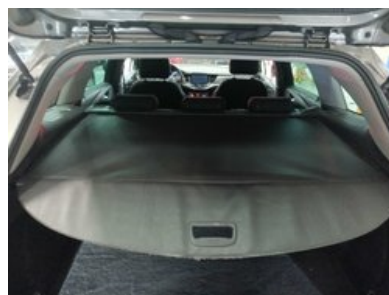
✓ **2. lekcijai:** Bagāžas paplāte - Darbība un stāvoklis

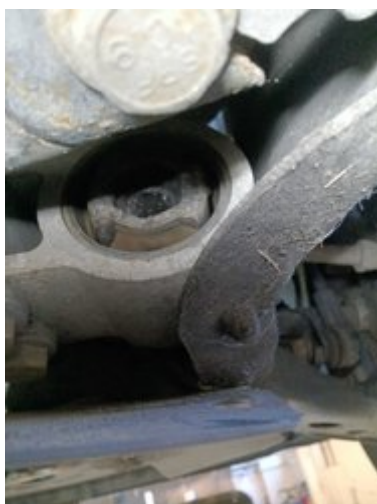
✓ **5. BALSTIEKĀRTA:** Balstiekārtas Apakšējās Sviras Bukses Abas

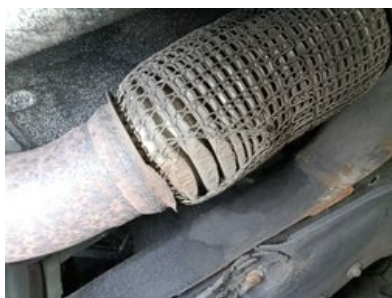
## ✓ 6. IZPLŪDES SISTĒMA: Izplūdes Elastīgais Savienojums
