# Diagnostikas ziņojums par

## 2021 HYUNDAI TUCSON MHEV Ultimate

# Diagnostikas ziņojums par 2021 HYUNDAI TUCSON MHEV Ultimate

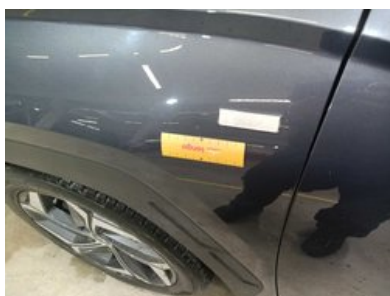
- ✔ **1. Sāns:** Kreisā un Labā Puse - Vizuālie Bojājumi un Skrāpējumi

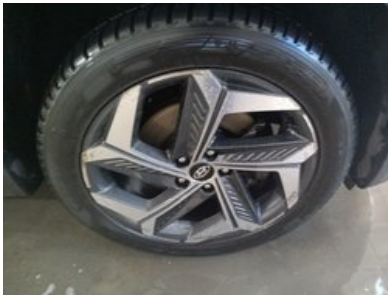
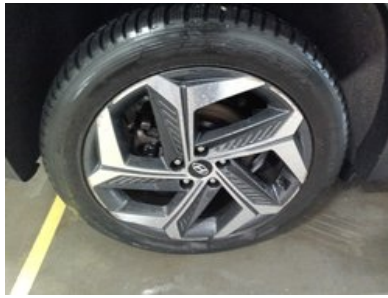
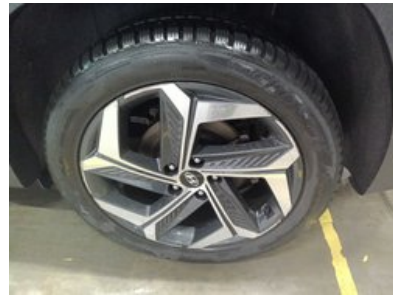
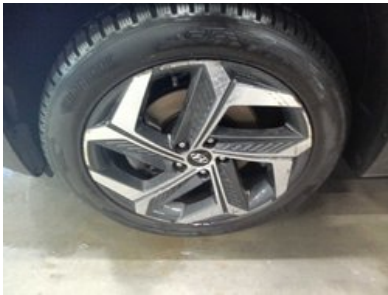
✓ **2. Sāns:** Riteņi - Stāvoklis
