# Diagnosticas ziņojums par

## 2019 VOLVO XC90 Momentum

# Diagnosticas ziņojums par 2019 VOLVO XC90 Momentum

## Diagnosticā konstatēto defektu kopsavilkums

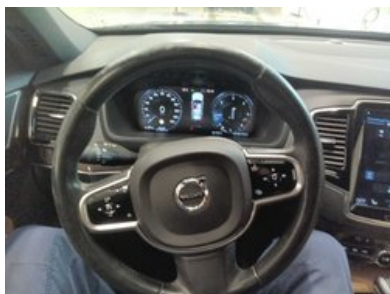
✔ 1. Priekšpuse: Stūres rats - Stāvvoklis

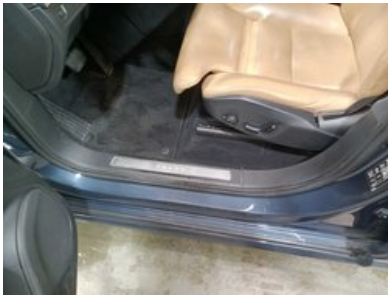
✓ **2. Durvis:** Durvju Gumijas Blīvējumi

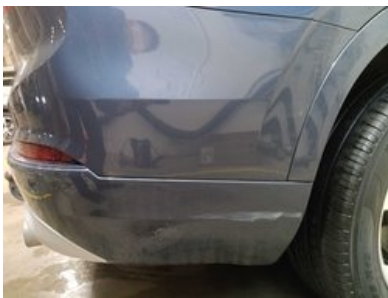
✓ **1. Cits:** Papildu Pulēšanas Darbi

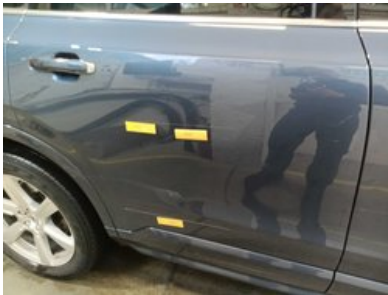
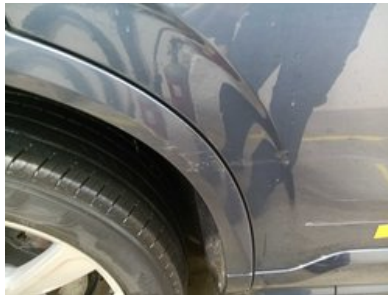
✓ **2. Sāns:** Kreisā un Labā Puse - Vizuālie Bojājumi un Skrāpējumi

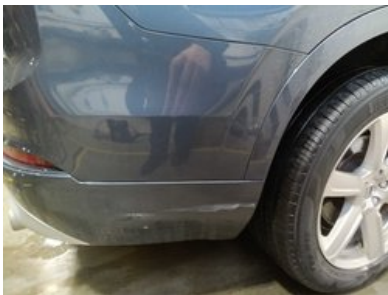
✓ **3. Aizmugure:** Aizmugurējais bamperis - Stāvoklis un izlīdzinājums

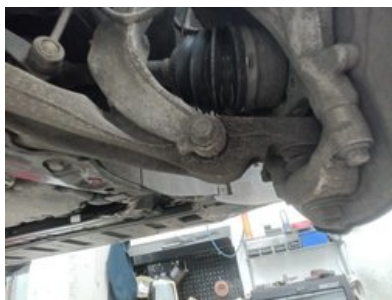
✓ **6. BALSTIEKĀRTA:** Balstiekārtas Apakšējā Svira Abas

- ✓ 1. Priekšējie Bremžu Diski (Abi) — Ieskaitot Kluči
- ✓ 2. Dzinēja Eļļas un Filtra Maiņa
- ✓ 3. Uzlādēt Akumulatoru
- ✓ 4. Labās Motora Nodalījuma Stiprinājums
- ✓ 5. Balstiekārtas Apakšējā Svira (Abas)
