# Diagnostikas ziņojums par

## 2017 SKODA OCTAVIA Ambition Business

### Diagnosticas informācija

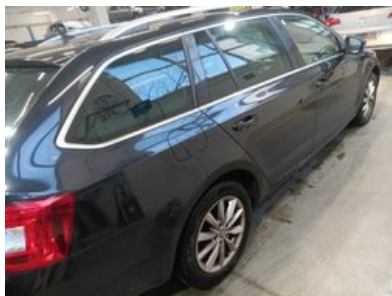
✓ **4. Cits:** Papildu Pulēšanas Darbi

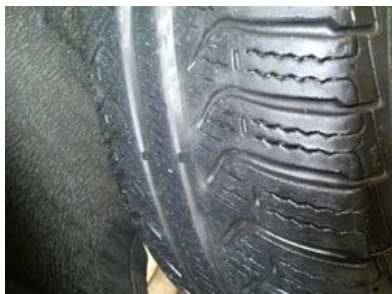
✓ **2. CITS:** Nomainīt Riepas

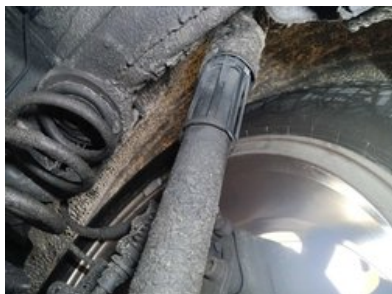
✓ **4. BALSTIEKĀRTA:** Amortizatori (Pāris)

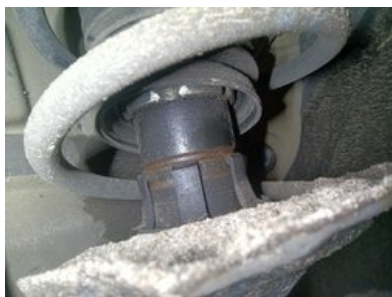
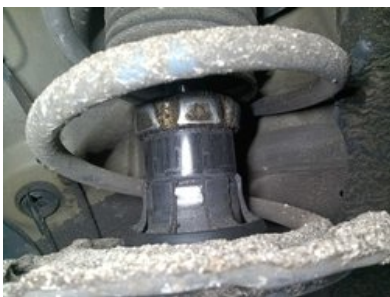
✓ **5. BALSTIEKĀRTA:** Amortizatori (Pāris)

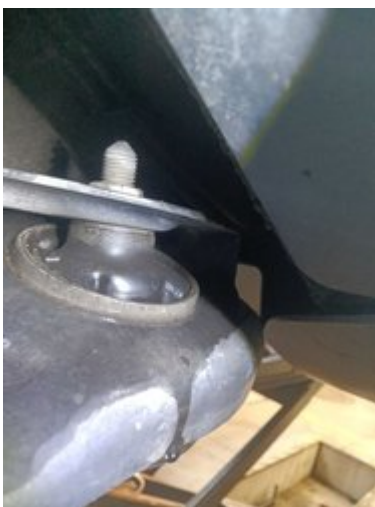
✓ **6. BALSTIEKĀRTA:** Balstiekārtas Apakšējās Sviras Bukses Abas
