# Diagnosticas ziņojums par

## 2018 RENAULT GRAND SCENIC Bose

### Diagnosticas informācija

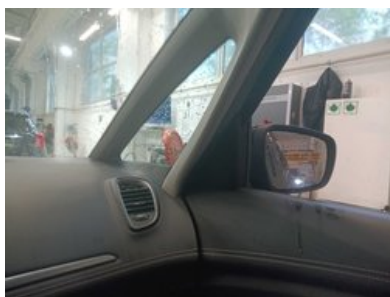
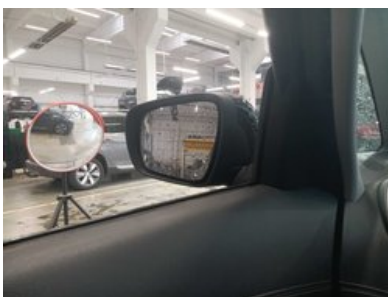
- ✓ **1. Durvis:** Ārējie Sānu Spoguļi - Elektroniskie Vadības Elementi, Saliekšana un Regulēšana

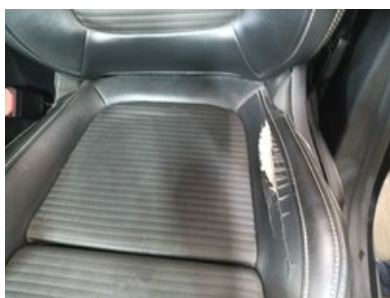
- ✓ **2. Sēdekļi:** Visi Sēdekļi - Stāvoklis

- ✓ 1. Sašūt Priekšējo Sēdekli
- ✓ 2. Priekšējā Stikla Remonts

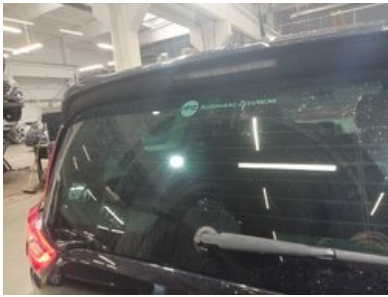
- ✓ **3. Priekšpuse:** Stiklu mazgāšanas sistēma - Darbība (Priekšā un aizmugurē)

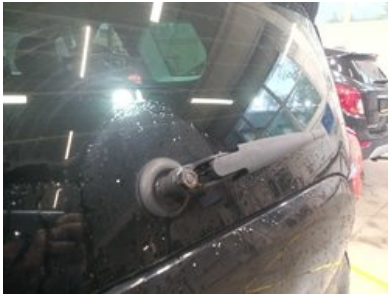
- ✓ **4. Priekšpuse:** Logu Slotiņu Gumija un Rokturis (Priekšā un Aizmugurē) - Stāvoklis

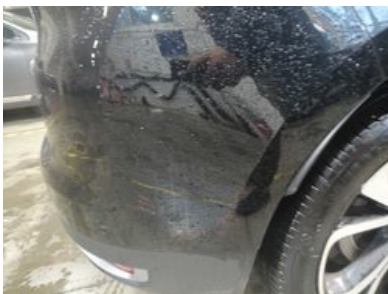
- ✓ **1. Aizmugure:** Aizmugurējais bamperis - Stāvoklis un izlīdzinājums

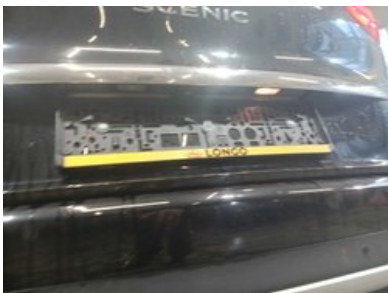
- ✓ **2. Apgaismojums:** Spuldzes

- ✓ 1. Dzinēja Eļļas un Filtra Maiņa
- ✓ 2. Nomainīt Numura Zīmes Apgaismojuma Spuldzi

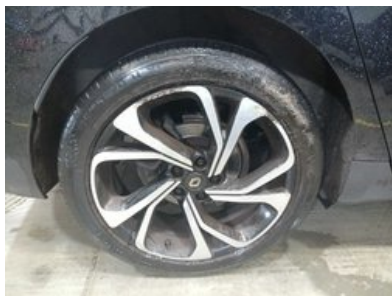
✓ **3. Sāns:** Riteņi - Stāvoklis

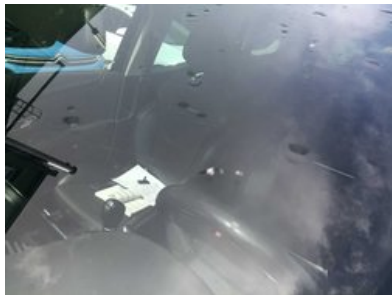
✓ **4. Priekšpuse:** Priekšējā stikla integritāte - Bez TA izslēdzošiem bojājumiem

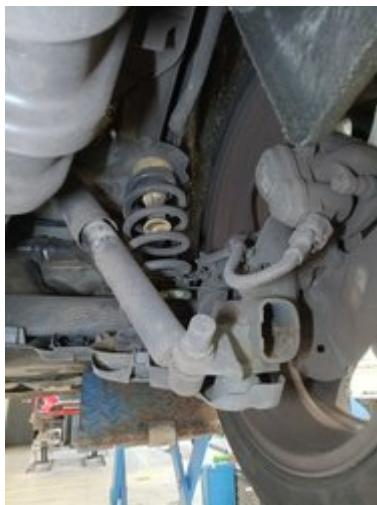
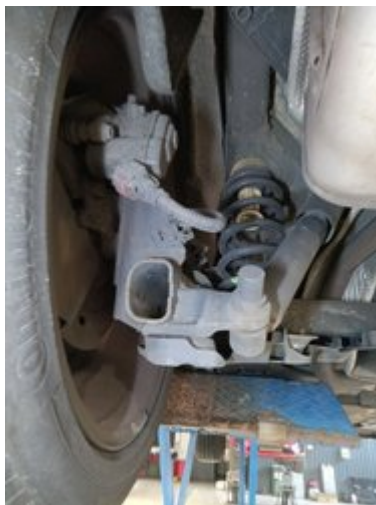
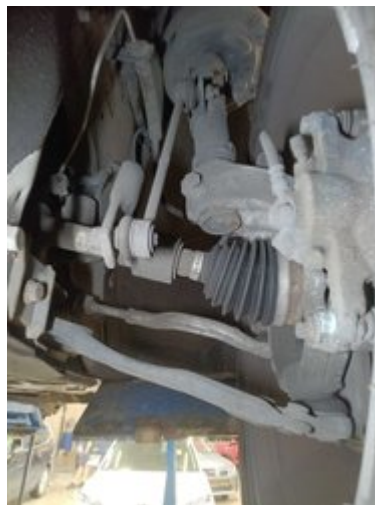
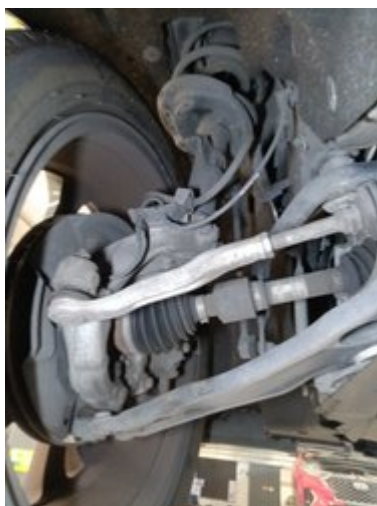
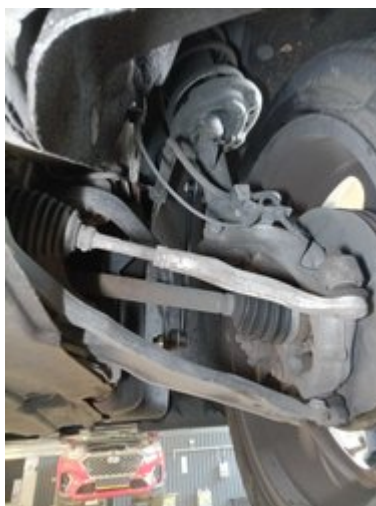
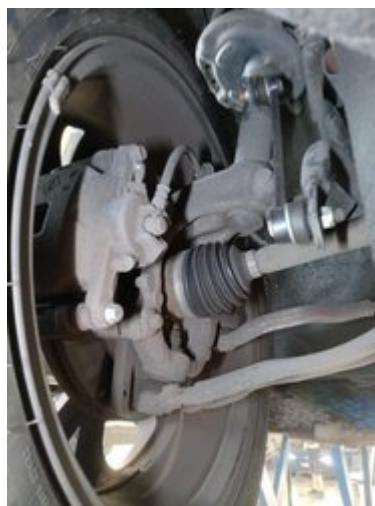
### ✓ 1. BALSTIEKĀRTA: Balstiekārtas stāvoklis

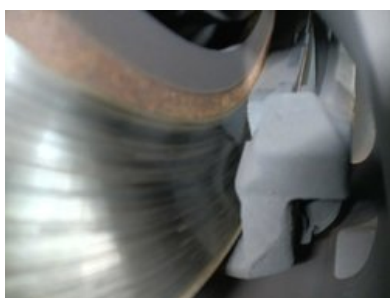
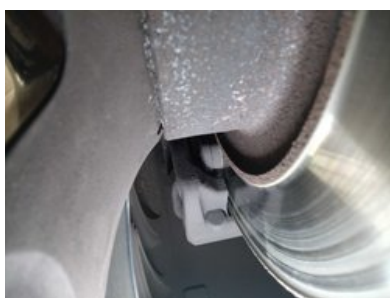
### ✓ 2. BREMZES: Bremžu Stāvoklis
