# Diagnosticas ziņojums par

## 2020 VOLKSWAGEN TIGUAN Highline

# Diagnosticas ziņojums par 2020 VOLKSWAGEN TIGUAN Highline

## Diagnosticā konstatēto defektu kopsavilkums

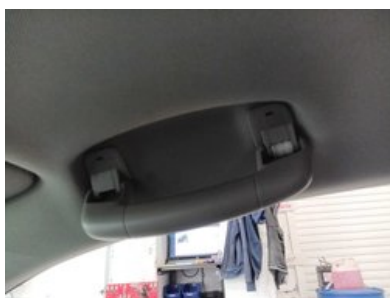
- ✓ **1. Priekšpuse:** Griesta Apdare - Stāvoklis

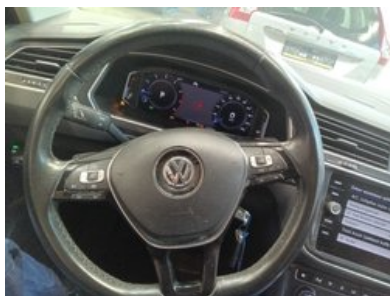
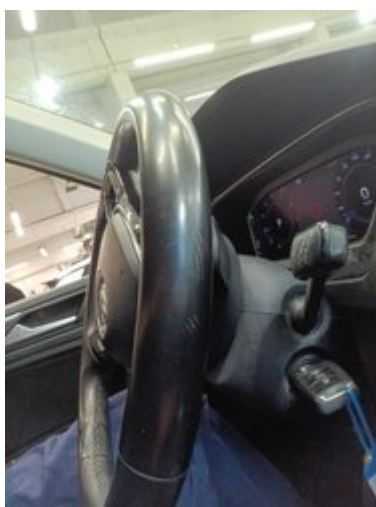
- ✓ **2. Priekšpuse:** Stūres rats - Stāvoklis

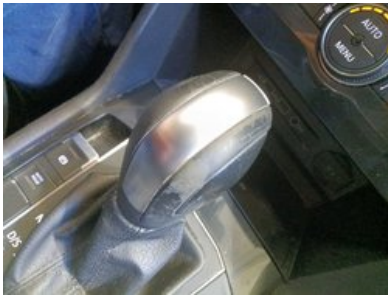
✓ **3. Iekšpuse:** Pārnesumu Kārtas Pārsegs un Pārnesumu Kārtas Poga - Stāvoklis

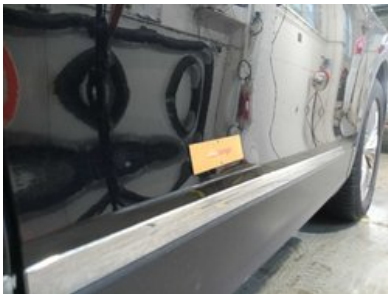
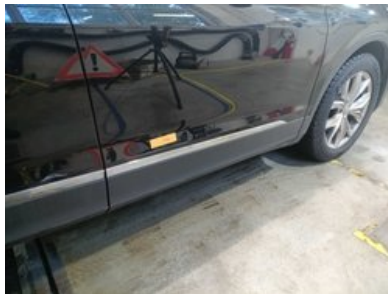
✓ **1. Sāns:** Kreisā un Labā Puse - Vizuālie Bojājumi un Skrāpējumi

- ✓ 1. Krāsot Durvis

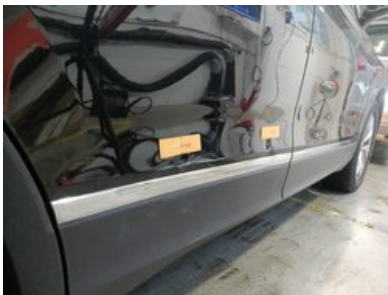
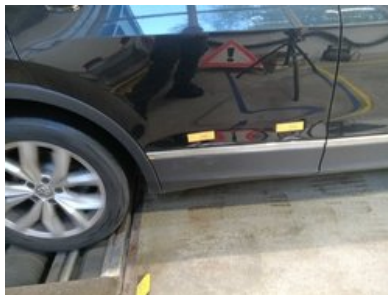
✓ **2. Sāns:** Kreisā un Labā Puse - Vizuālie Bojājumi un Skrāpējumi

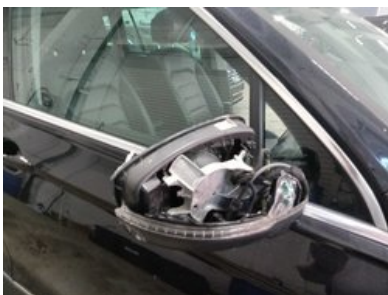
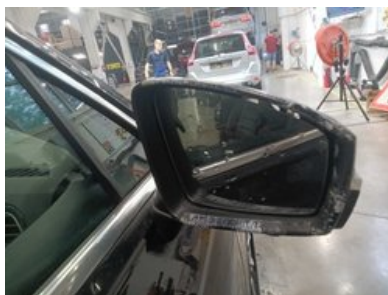
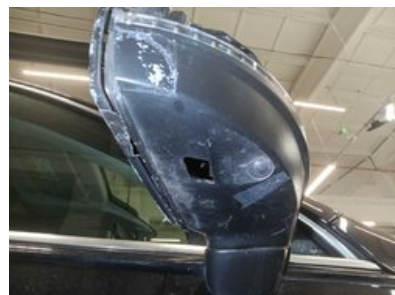
✓ **3. Sāns:** Ārējie Spoguļi - Spoguļa Integritāte un Stiprinājums Automašīnā

- ✓ 1. Nomainīt Visus Ārējos Spoguļus

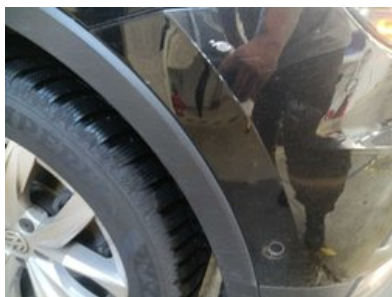
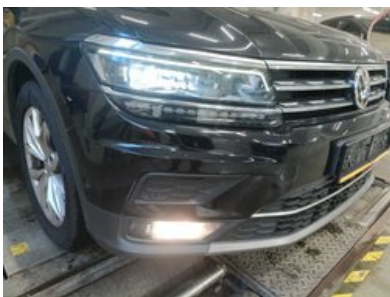
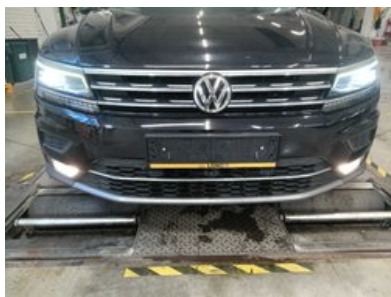
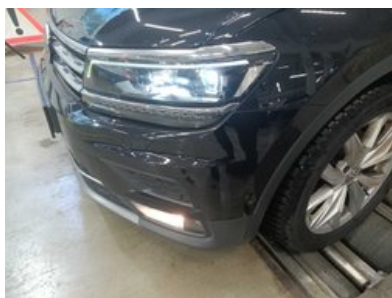
✓ **4. Priekšpuse:** Priekšējais Bamperu - Stāvoklis un Izlīdzinājums

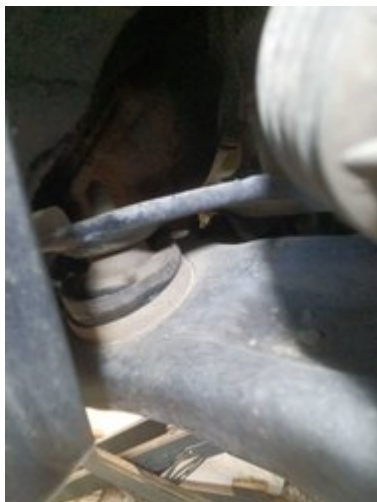
✓ **1. BALSTIEKĀRTA:** Balstiekārtas Apakšējās Sviras Aizmugurējā Bukse

- ✓ 1. Dzinēja Eļļas un Filtra Maiņa
- ✓ 2. Uzlādēt Akumulatoru
- ✓ 3. Balstiekārtas Apakšējā Svira, Aizmugurējā — Bukse

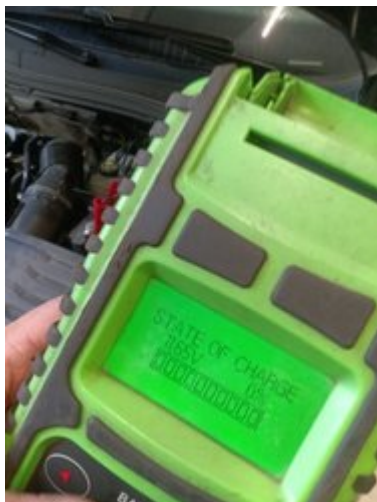
✓ **3. CITS:** Uzlādēt Akumulatoru

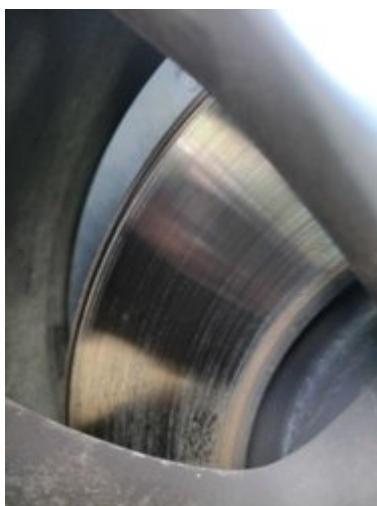
✓ **4. BREMZES:** Priekšējie Bremžu Diski Abi
