# Diagnosticas ziņojums par

## 2016 BMW 320 Centennial Executive

### Diagnosticas informācija

### Diagnosticā konstatēto defektu kopsavilkums

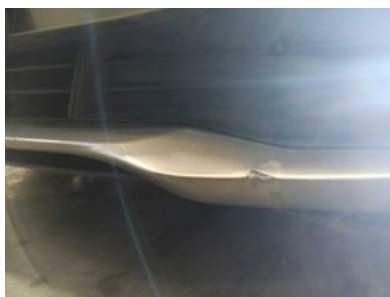
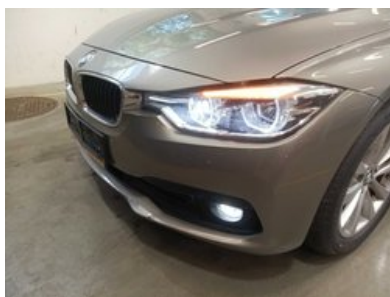
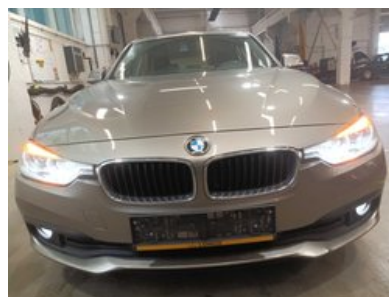
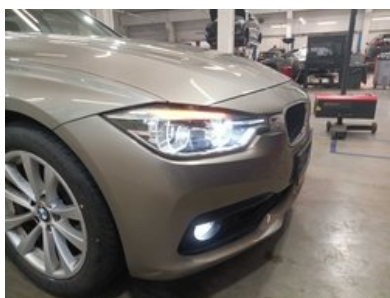
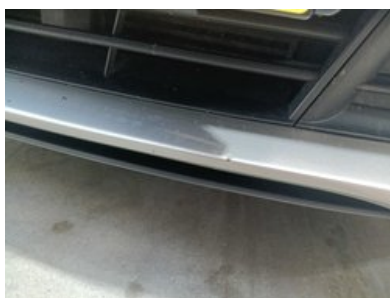
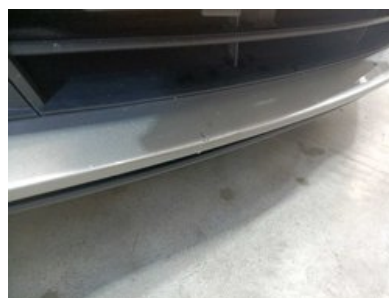
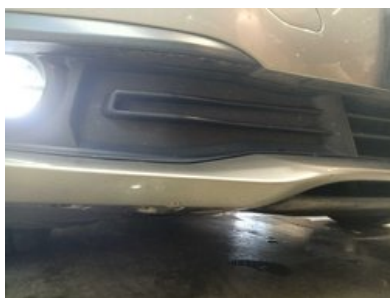
- ✓ **1. Priekšpuse:** Priekšējais Bamperu - Stāvoklis un Izlīdzinājums

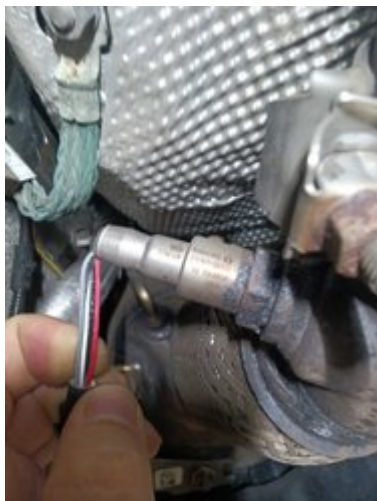
### ✓ 1. IZPLŪDES SISTĒMA: Lambda Sensors - Aizmugurējais

- ✓ 1. Dzinēja Eļļas un Filtra Maiņa
- ✓ 2. Lambda Zonde - Aizmugurējā

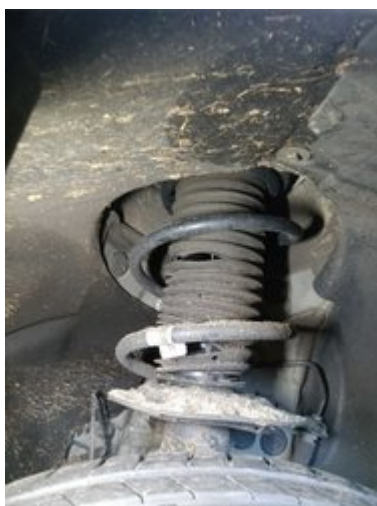
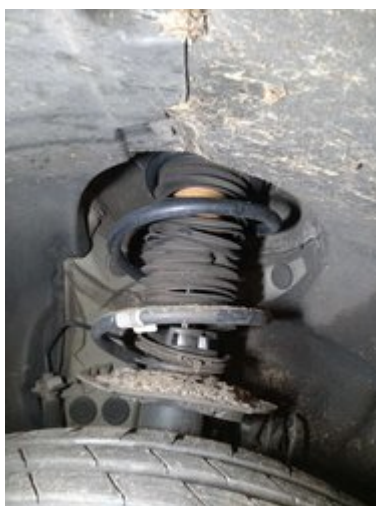
### ✓ 2. BALSTIEKĀRTA: Amortizatora Putekļu Pārsegs

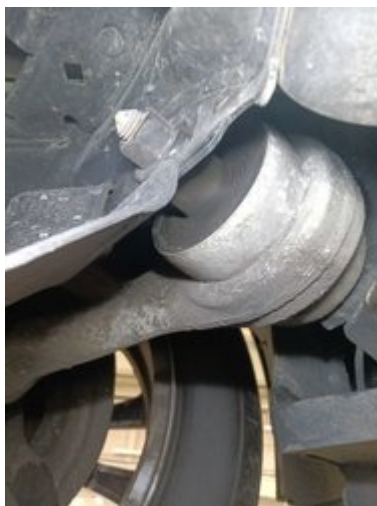
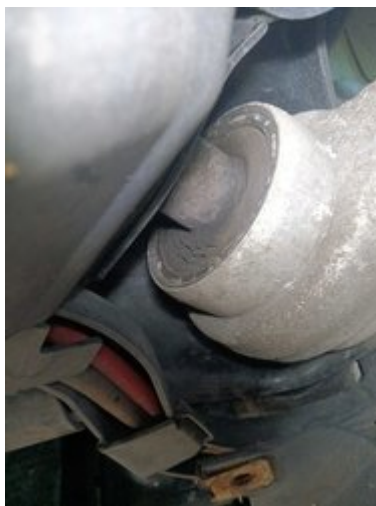
### ✓ 3. BALSTIEKĀRTA: Balstiekārtas Apakšējā Svira Priekšējā Abas

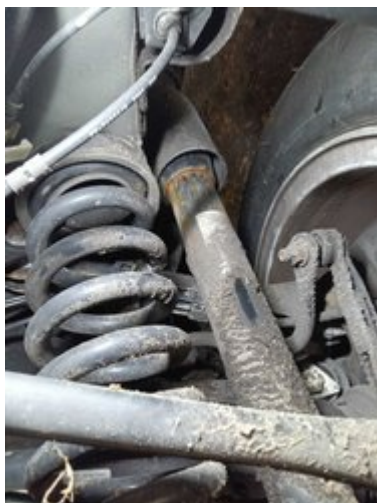
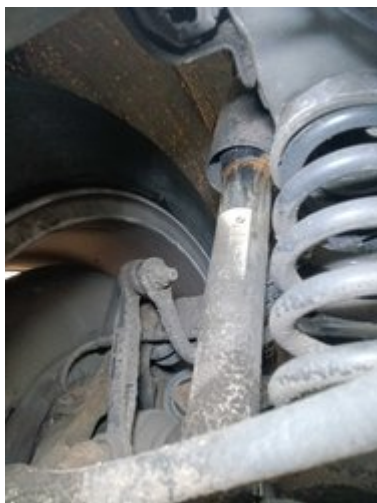
✓ **4. BALSTIEKĀRTA:** Amortizators

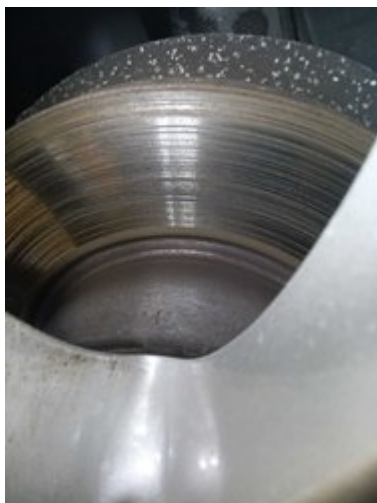
✓ **6. BREMZES:** Priekšējie Bremžu Diski Abi

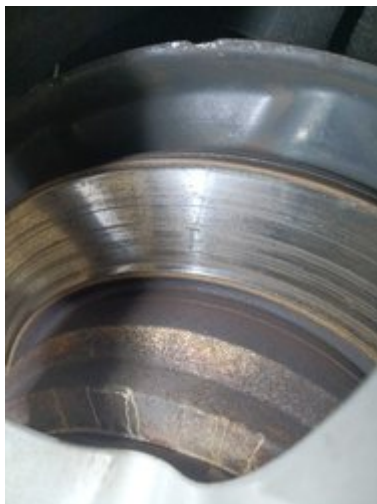
✓ **7. BREMZES:** Aizmugures Bremžu Diski (Abi)
