# Diagnosticas ziņojums par

## 2021 SKODA KODIAQ Clever+

Šis transportlīdzeklis ir pārbaudīts saskaņā ar Longo 150 punktu pārbaudes kontrolesarakstu, kas aptver virsbūvi, salonu un mehānisko stāvokli. Pamatojoties uz veikto pārbaudi un novērtēšanas brīdī pieejamo informāciju, netika konstatētas pazīmes par iesaisti nopietnos ceļu satiksmes negadījumos. Informācija par apkopes vēsturi un obligātajām tehniskajām apskatēm balstās uz pieejamo dokumentāciju un ierakstiem no eksportētājvalsts. Lūdzu, ņemiet vērā, ka noteiktas dabiskā nolietojuma pazīmes tiek uzskatītas par pieņemamām un var netikt novērstas.

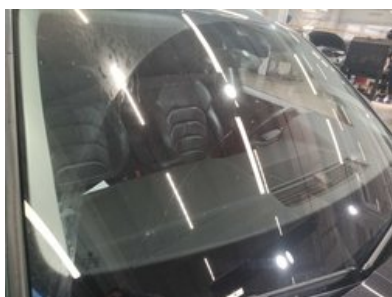
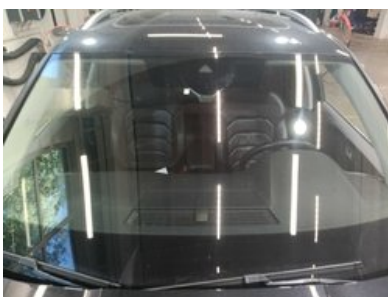
- ✓ **1. Cits:** Papildu Pulēšanas Darbi
- ✓ **2. Priekšpuse:** Priekšējā stikla integritāte - Bez TA izslēdzošiem bojājumiem

- ✓ 1. Bezkrāsas ledobumu Labošana
- ✓ 2. Priekšējā Stikla Nomaīņa

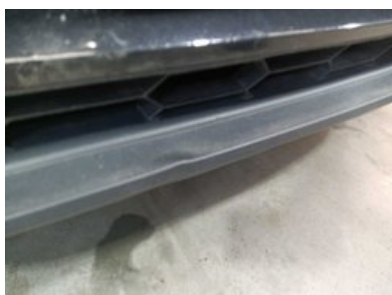
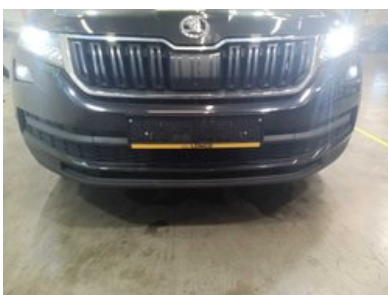
- ✓ **3. Priekšpuse:** Priekšējais Bamperu - Stāvoklis un Izlīdzinājums

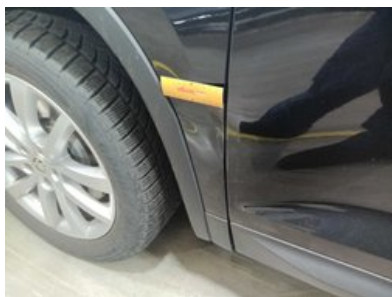
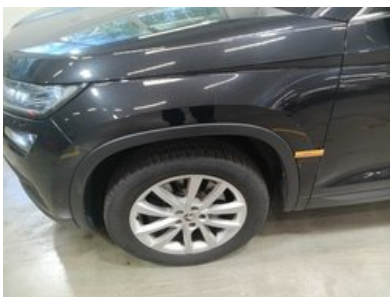
✓ **4. Sāns:** Kreisā un Labā Puse - Vizuālie Bojājumi un Skrāpējumi

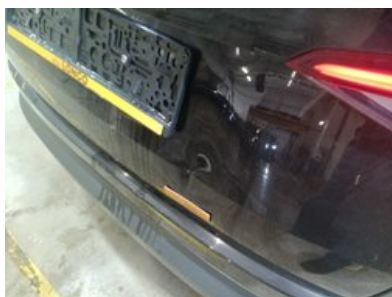
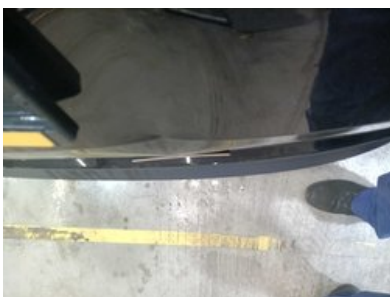
✓ **5. Aizmugure:** Bagāžnieks - Redzami bojājumi

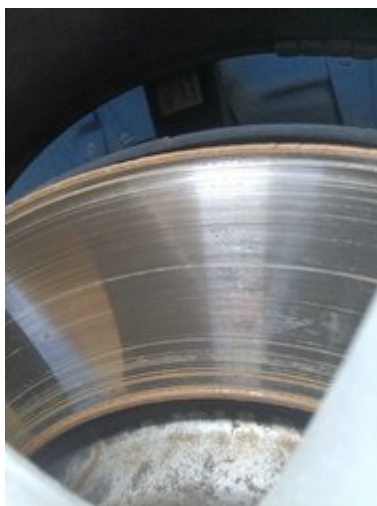
✓ **1. BREMZES:** Priekšējie Bremžu Diski Abi

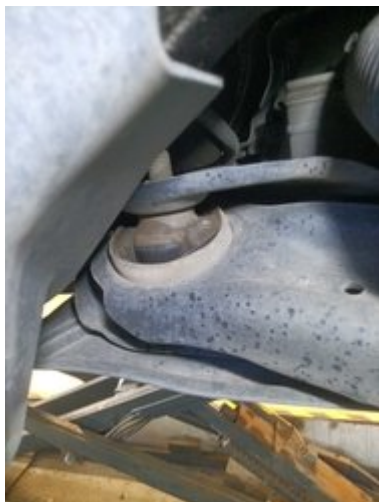
✓ **3. BALSTIEKĀRTA:** Balstiekārtas Apakšējās Sviras Aizmugurējā Bukse Kreisā
