# Отчёт о диагностике

## 2017 PEUGEOT 2008 Allure

В ходе комплексной диагностики, проведённой Longo, 13 неисправности были выявлены в транспортном средстве.

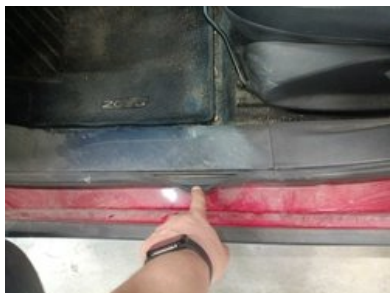
### ✓ 1. Двери: Резиновые Уплотнители Дверей

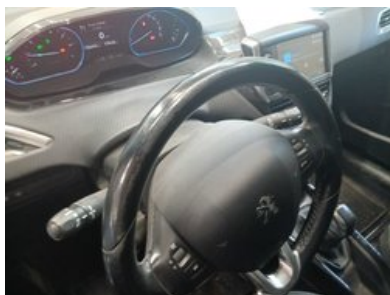
### ✓ 2. Передняя часть: Рулевое колесо - Состояние

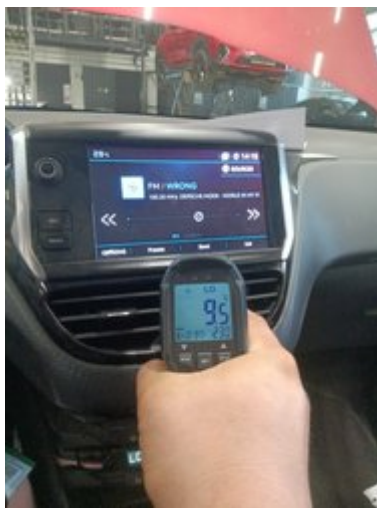
### ✓ 3. Операция: Система Кондиционирования - Работоспособность

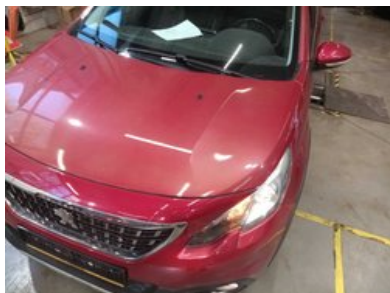
### ✓ 1. Прочее: Дополнительные Работы по Полировке

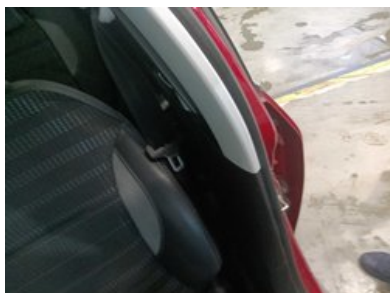
### ✓ 2. Прочее: Звуковые Признаки (Болтающиеся Детали, Дребезжание и т.д.)

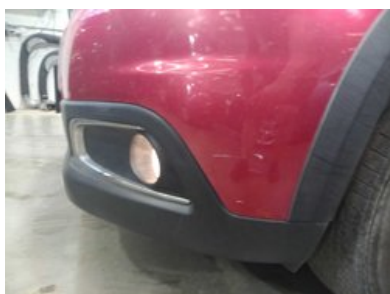
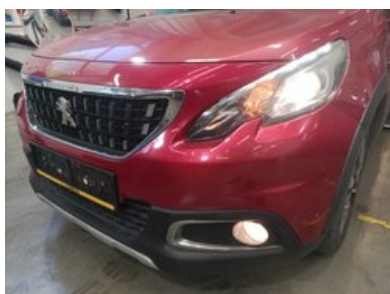
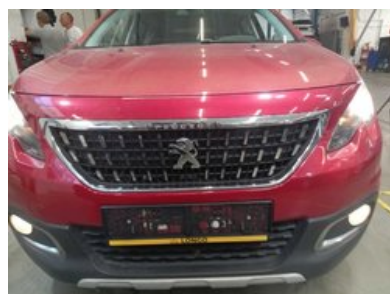
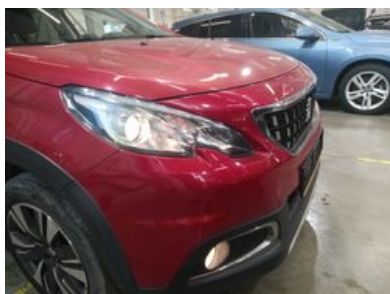
### ✓ 3. Передняя часть: Передний Бампер - Состояние и Выравнивание

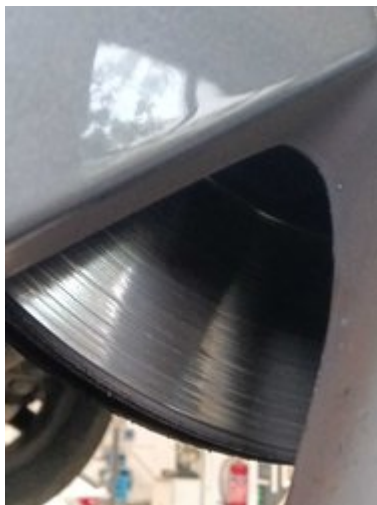
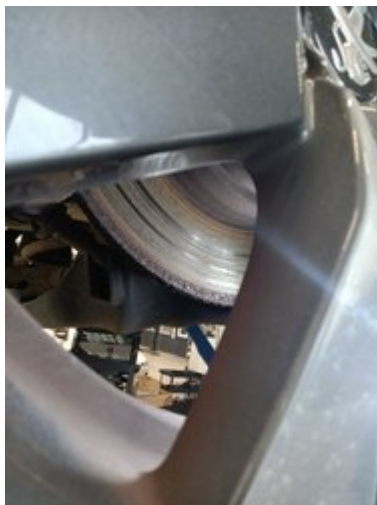
### ✓ 1. ТОРМОЗА: Передние и Задние Диски

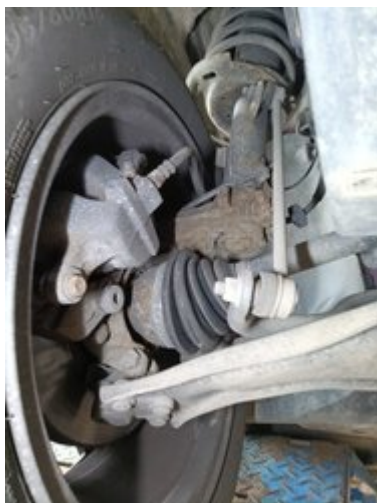
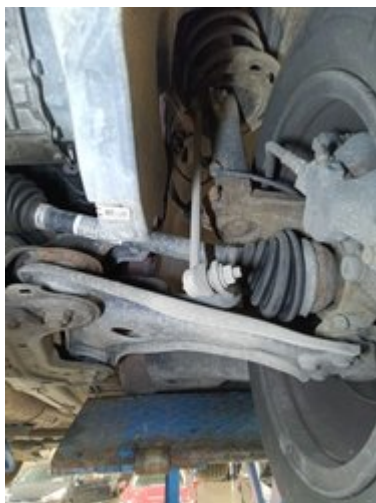
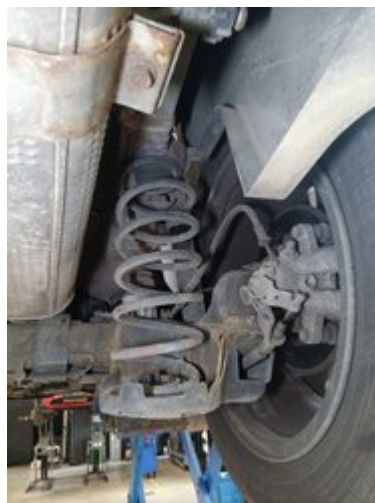
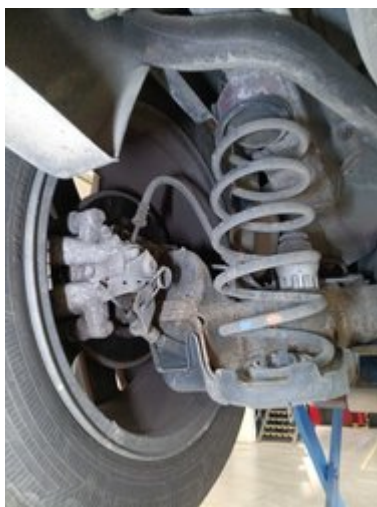
✓ **4. ПОДВЕСКА:** Состояние подвески

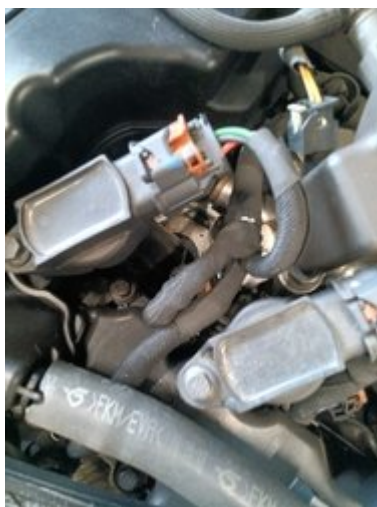
✓ **6. УПРАВЛЕНИЕ ДВИГАТЕЛЕМ - ТОПЛИВО:** Форсунки (Все)

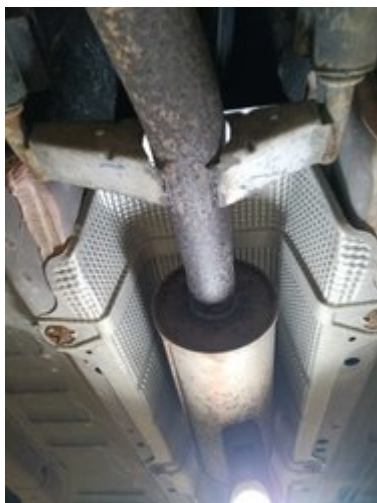
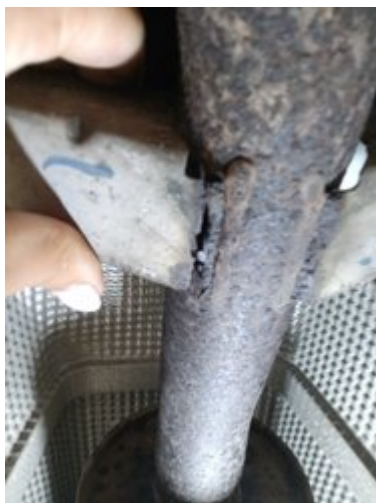
## 7. ВЫХЛОПНАЯ СИСТЕМА: Выпускной Коллектор

- ✓ 1. Замена Масла и Фильтра Двигателя
- ✓ 2. Выпускной Коллектор
- ✓ 3. Ремонт Ремней Безопасности
