# Отчёт о диагностике

## 2020 TOYOTA COROLLA Executive

### Детали диагностики

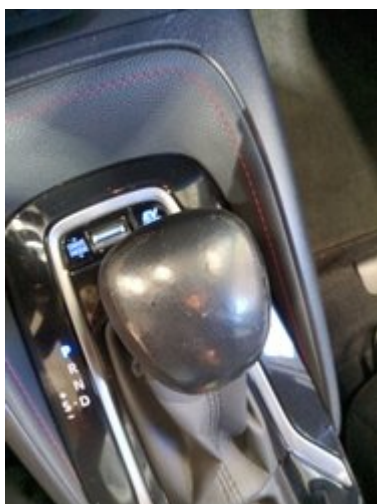
- ✓ **1. Внутри:** Чехол Рычага КПП и Ручка Переключения Передач - Состояние
