# Отчёт о диагностике

## 2019 OPEL GRANDLAND X Innovation

### Детали диагностики

### Сводка выявленных неисправностей

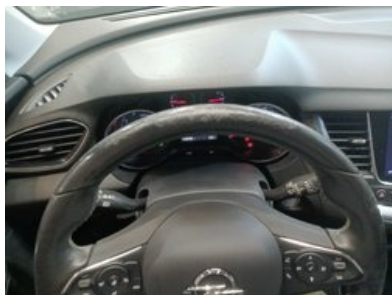
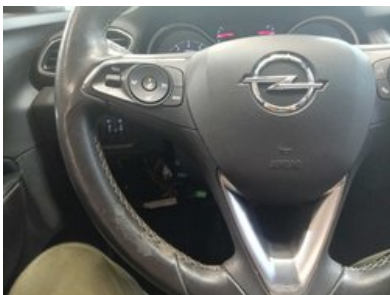
### ✓ 1. Передняя часть: Рулевое колесо - Состояние

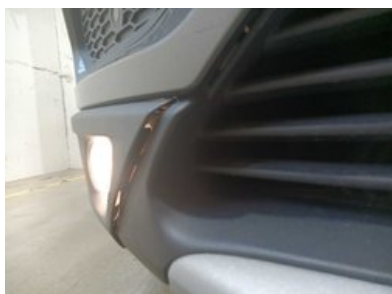
### ✓ 1. Передняя часть: Передняя Решетка - Состояние

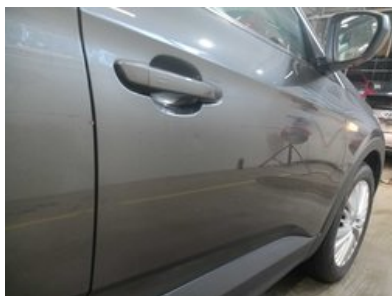
### ✓ 2. Боковая сторона: Левая и Правая Сторона - Визуальные Повреждения и Царапины

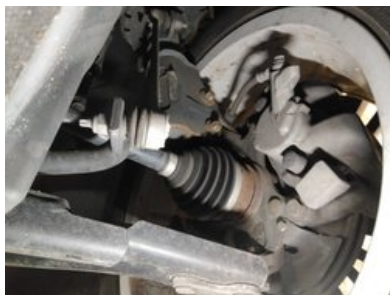
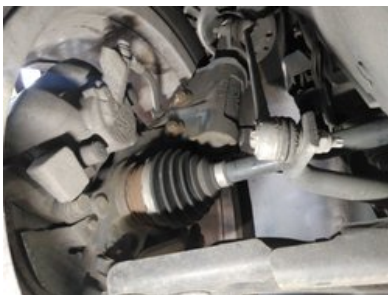
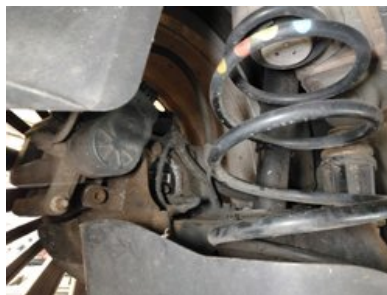
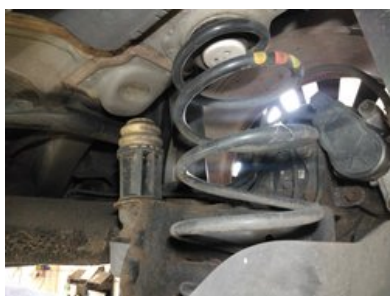
### ✓ 1. ПОДВЕСКА: Проверка Подвески

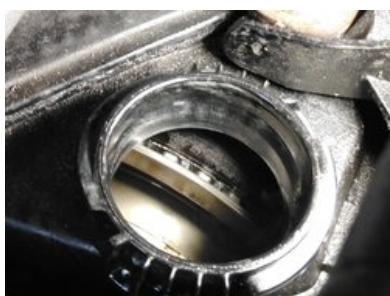
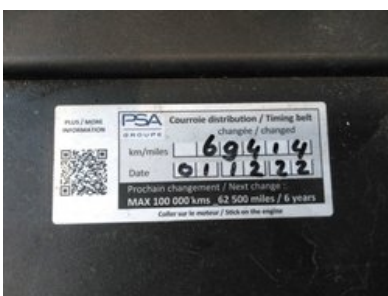
### ✓ 2. ДВИГАТЕЛЬ: Ремень ГРМ

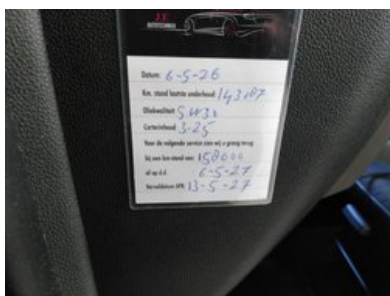
### ✓ 3. ДРУГОЕ: Замена Масла и Фильтра Двигателя

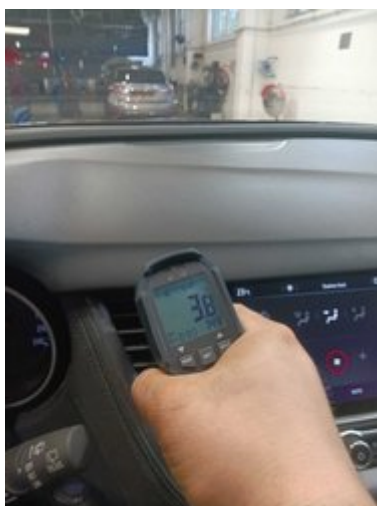
## ✓ 3. Измерение Кондиционирования Воздуха
