# Отчёт о диагностике

## 2021 PEUGEOT 2008 GT

Пробег на дату завершения: 153 840 km

Проверено сертифицированной диагностикой Longo Shared Service: Mindaugas Š., Arnas S.

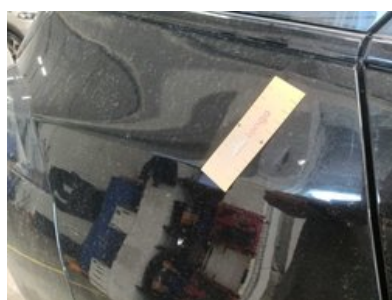
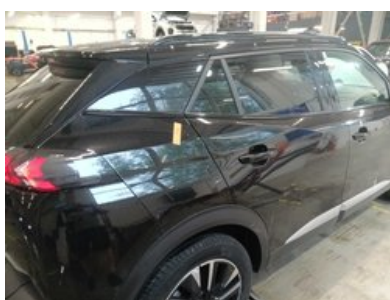
- ✓ **1. Боковая сторона:** Левая и Правая Сторона - Визуальные Повреждения и Царапины

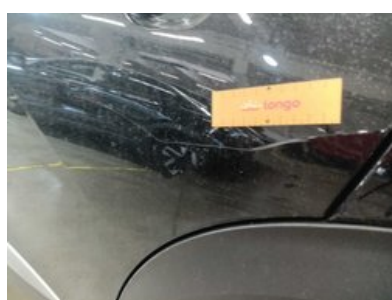
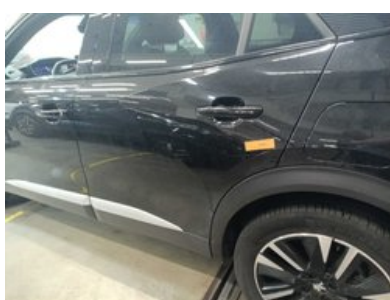
- ✓ **2. Боковая сторона:** Левая и Правая Сторона - Визуальные Повреждения и Царапины

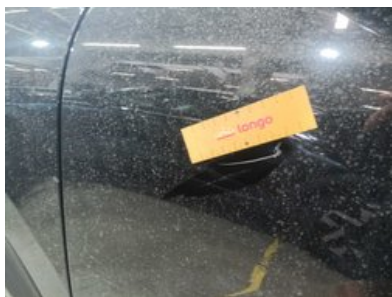
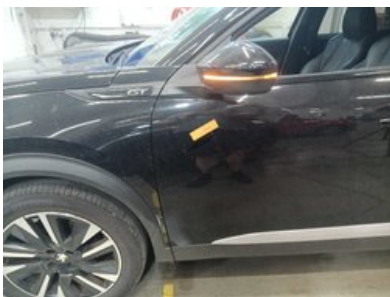
✓ **3. Боковая сторона:** Левая и Правая Сторона - Визуальные Повреждения и Царапины

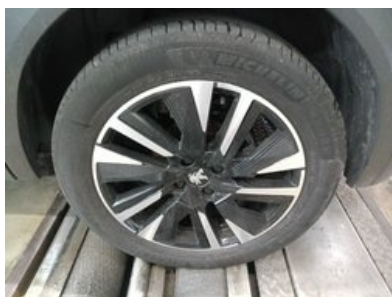
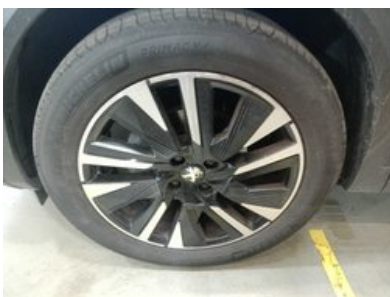
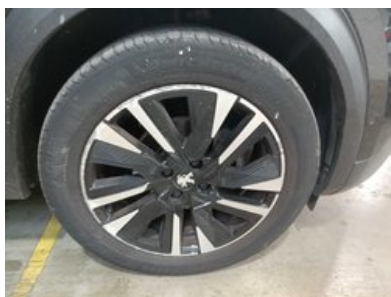
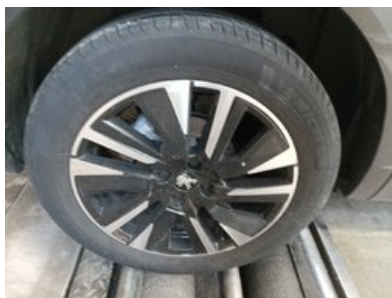
✓ **4. Боковая сторона:** Колеса - Состояние

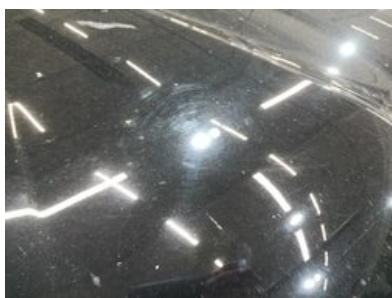
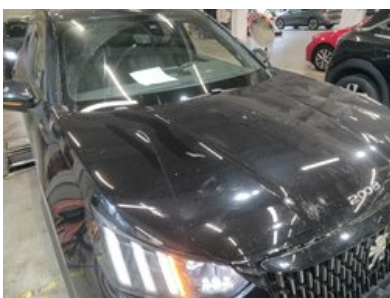
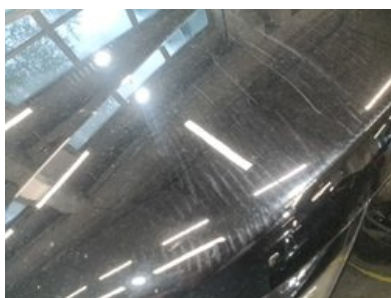
✓ **5. Прочее:** Дополнительные Работы по Полировке

- ✓ 1. Мойка кузова
- ✓ 2. Полная глубокая чистка салона с использованием только гипоаллергенных средств
- ✓ 3. Полировка кузова после чистки

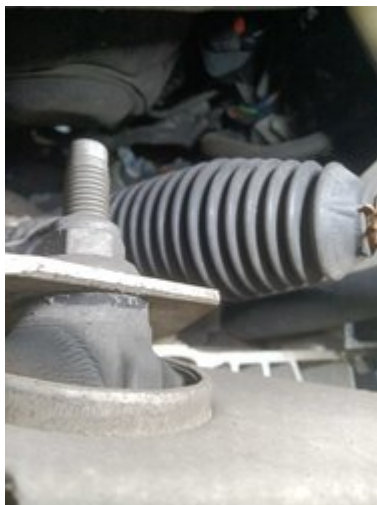
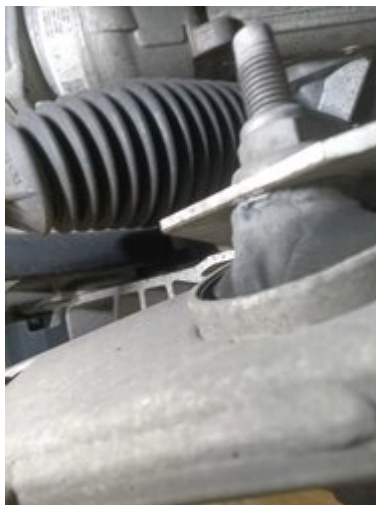
### ✓ 1. ПОДВЕСКА: Нижний Рычаг Подвески Обе

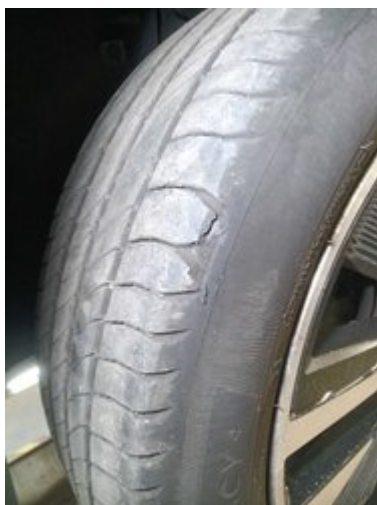
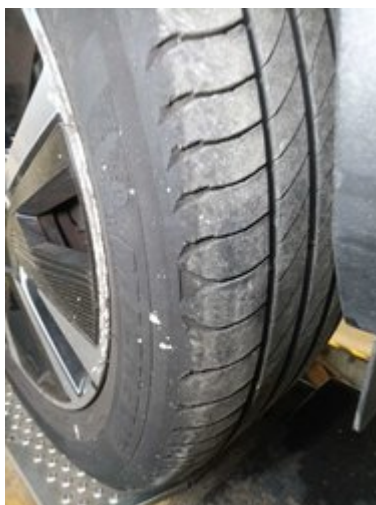
### ✓ 3. ДРУГОЕ: Заменить Шины

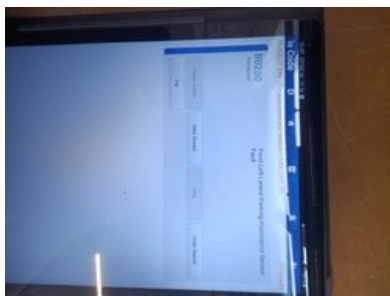
### ✓ 4. ОБЩАЯ ЭЛЕКТРИКА: Неисправность Парковочного Датчика

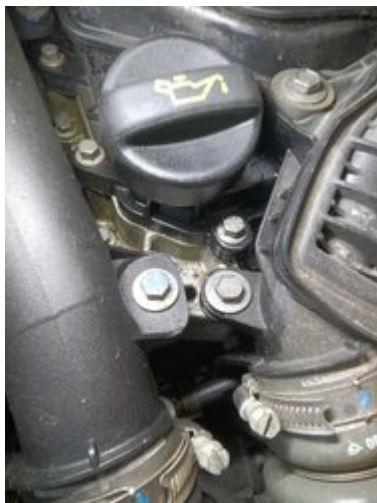
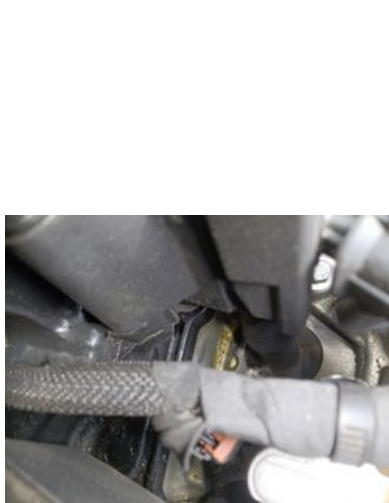
✓ **7. ДВИГАТЕЛЬ:** Крышка Распредвала

- ✓ 1. Крышка Распредвала
- ✓ 2. Замена Масла и Фильтра Двигателя

- 1. Масляный Фильтр (OP540/1)
- 2. Прокладка Поддона (834.823)
- 3. 5W30 Quartz Ineo RCP 208L 3.5L
- 4. Прокладка Крышки Головки Блока Цилиндров (EL534720)
