# Отчёт о диагностике

## 2021 HYUNDAI TUCSON MHEV Ultimate

### Детали диагностики

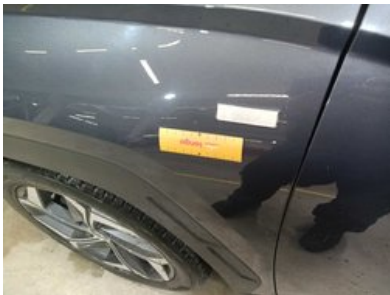
- ✔ 1. Боковая сторона: Левая и Правая Сторона - Визуальные Повреждения и Царапины

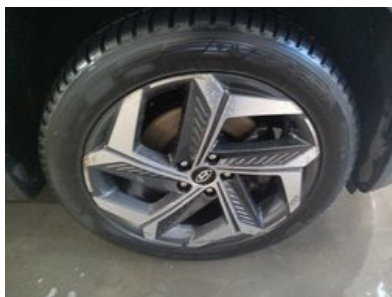
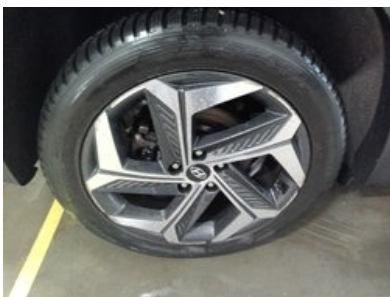
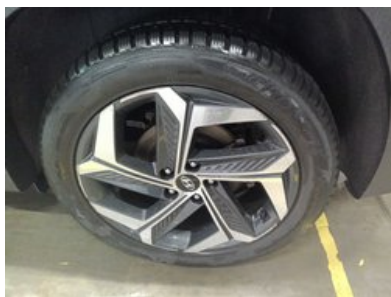
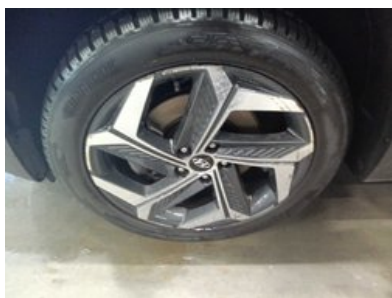
✓ **2. Боковая сторона: Колеса - Состояние**
