# Отчёт о диагностике

## 2020 KIA CEED GT-PlusLine

### Детали диагностики

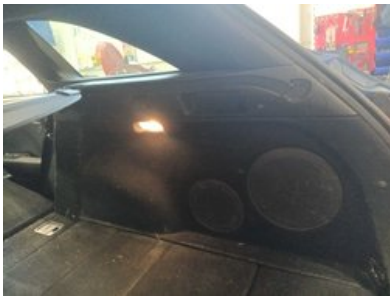
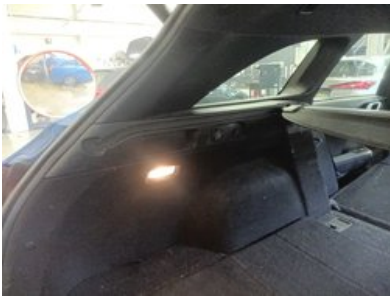
✔ 1. Внутри: Отделочные элементы - Состояние

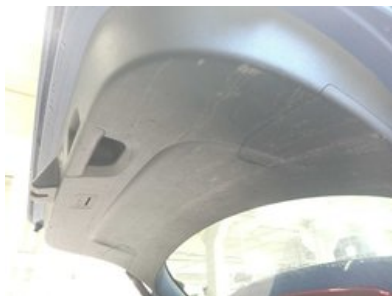
✓ **2. Внутри:** Отделочные элементы - Состояние

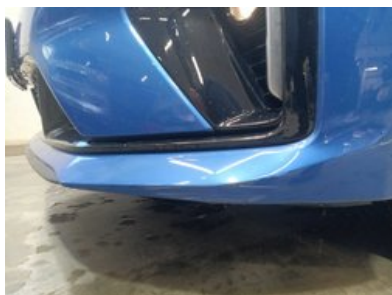
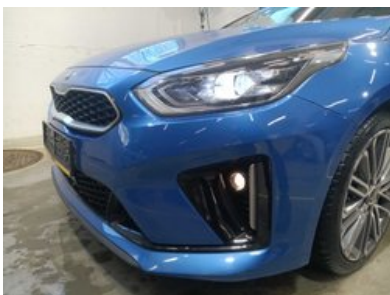
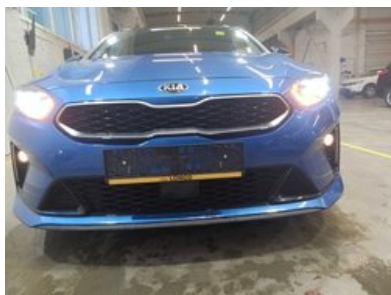
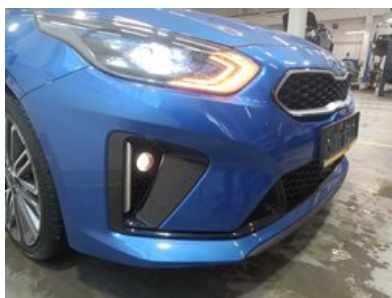
✓ **1. Передняя часть:** Передний Бампер - Состояние и Выравнивание

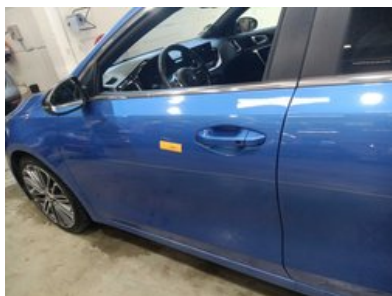
✓ **2. Боковая сторона:** Левая и Правая Сторона - Визуальные Повреждения и Царапины
