# Отчёт о диагностике

## 2018 PEUGEOT 5008 GT-Line

Данный автомобиль был проверен в соответствии с контрольным списком Longo из 150 пунктов, охватывающим состояние кузова, салона и технической части. На основании проведённой проверки и информации, доступной на момент оценки, признаков участия в серьёзных дорожно-транспортных происшествиях выявлено не было. Информация об истории обслуживания и обязательных технических осмотрах основана на имеющейся документации и записях из страны экспорта. Обратите внимание, что определённые следы естественного износа считаются допустимыми и могут не устраняться.

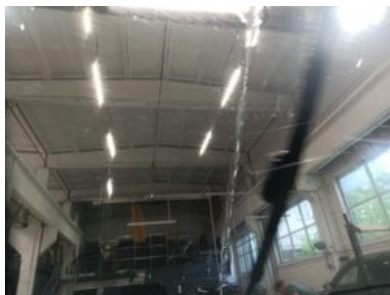
- ✓ **1. Передняя часть:** Резина и Рычаг Стеклоочистителя (Передний и Задний) - Состояние

- ✓ 1. Нижний Рычаг Подвески (Оба)
- ✓ 2. Замена Масла и Фильтра Двигателя
- ✓ 3. Зарядить Аккумулятор
- ✓ 4. Заменить Передний Дворник (Механический)

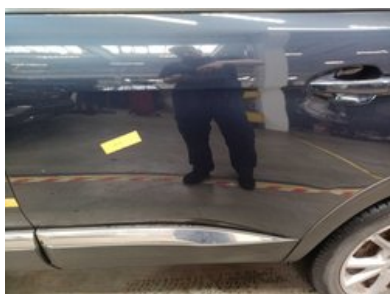
- ✓ **1. Прочее:** Дополнительные Работы по Полировке

- ✓ 1. Мойка кузова
- ✓ 2. Полировка кузова после чистки

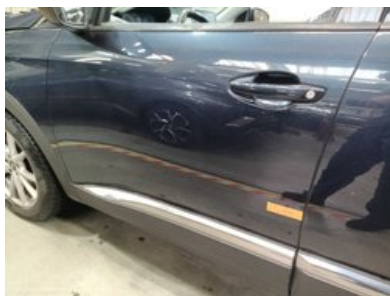
- ✓ **2. Боковая сторона:** Левая и Правая Сторона - Визуальные Повреждения и Царапины

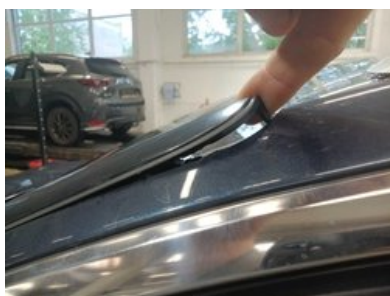
- ✓ **3. Передняя часть:** Целостность ветрового стекла - Без повреждений, исключающих техосмотр

- ✓ 1. Левая Накладка Лобового Стекла

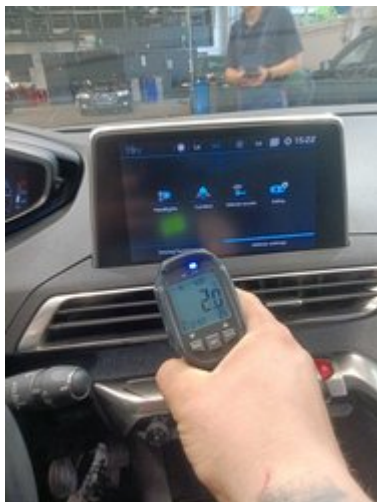
✓ **3. Измерение Кондиционирования Воздуха**
