# Отчёт о диагностике

## 2019 PEUGEOT 3008 GT Line

### Детали диагностики

### Сводка выявленных неисправностей

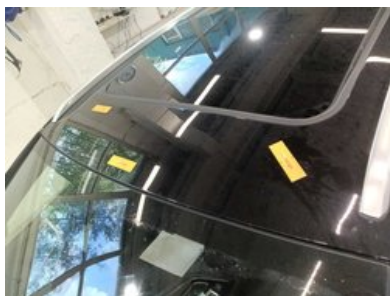
### ✓ 1. Прочее: Крыша - Визуальные повреждения (например, от града)

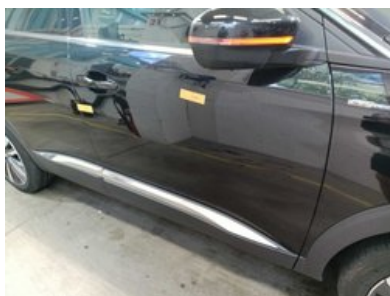
### ✓ 2. Боковая сторона: Левая и Правая Сторона - Визуальные Повреждения и Царапины
