# Отчёт о диагностике

## 2016 OPEL ZAFIRA TOURER

### Детали диагностики

### Сводка выявленных неисправностей

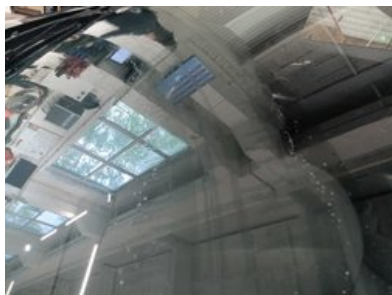
### ✓ 1. Передняя часть: Резина и Рычаг Стеклоочистителя (Передний и Задний) - Состояние

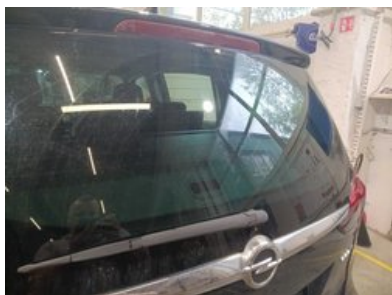
### ✓ 2. Передняя часть: Резина и Рычаг Стеклоочистителя (Передний и Задний) - Состояние

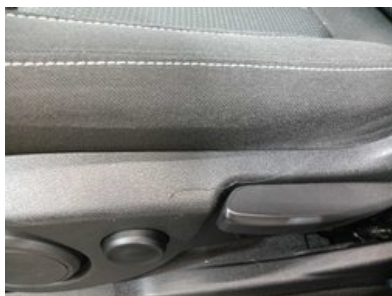
### ✓ 3. Сиденья: Все Сиденья - Состояние

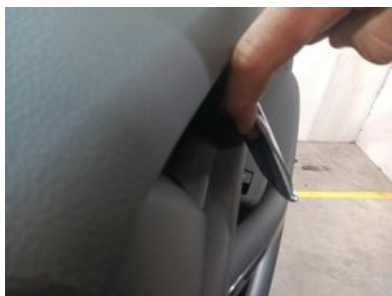
### ✓ 4. Двери: Дверные Ручки - Работа и Состояние

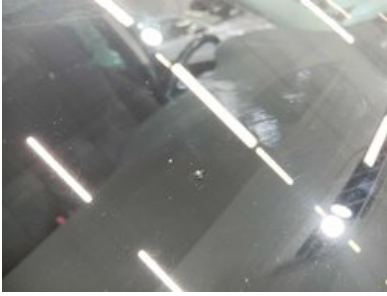
- ✔ **1. Передняя часть:** Целостность ветрового стекла - Без повреждений, исключающих техосмотр

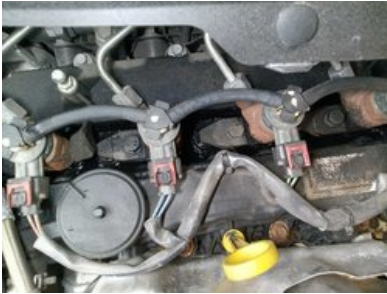
- ✔ **1. ДВИГАТЕЛЬ:** Прокладка Крышки Клапанов Распредвала

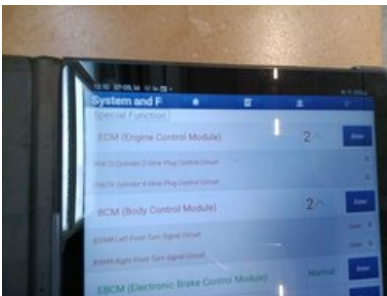
- ✔ **2. ДВИГАТЕЛЬ:** Свечи Накаливания

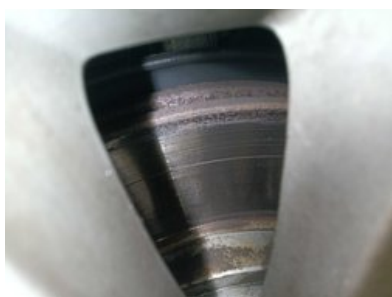
✓ **5. ТОРМОЗА:** Передние Тормозные Диски Оба

- ✓ 1. Передние Тормозные Диски (Оба)
