# Отчёт о диагностике

## 2015 OPEL ZAFIRA TOURER Business+

# Отчёт о подготовке и ремонте

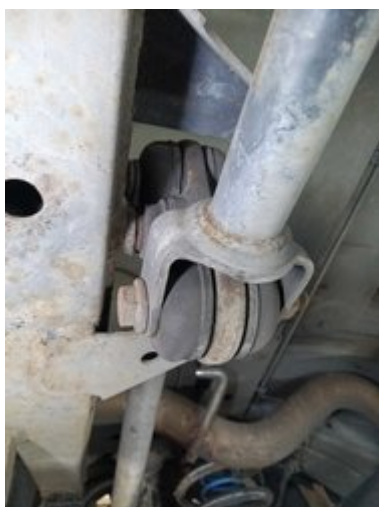
✓ **4. ПОДВЕСКА:** Состояние подвески
