# Отчёт о диагностике

## 2018 PEUGEOT 3008 Allure

### Детали диагностики

### Сводка выявленных неисправностей

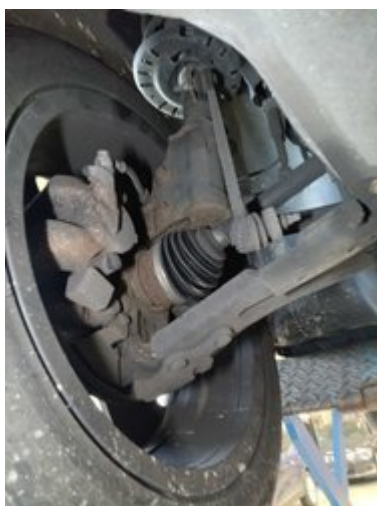
✓ **4. ПОДВЕСКА:** Состояние подвески
