# Отчёт о диагностике

## 2019 PEUGEOT 2008 Allure

В ходе комплексной диагностики, проведённой Longo, 8 неисправности были выявлены в транспортном средстве.

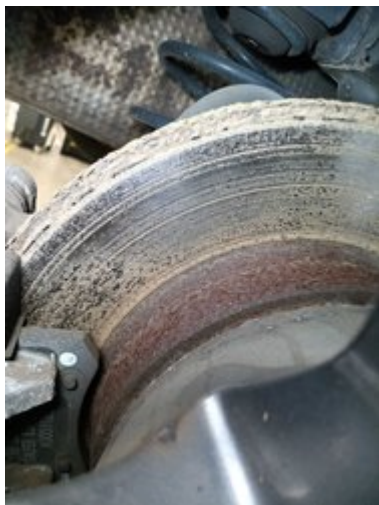
- ✓ **1. ТОРМОЗА:** Задний Тормозной Диск (Оба)

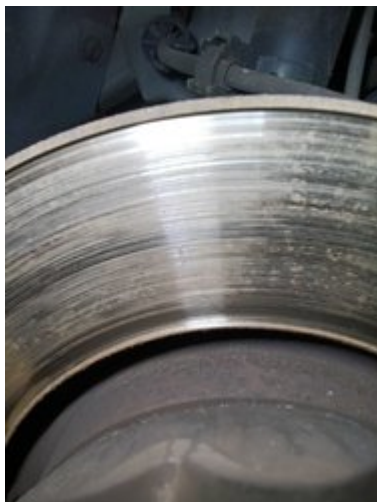
✓ **2. ТОРМОЗА:** Передние Тормозные Диски Оба

- ✓ 1. Замена Масла и Фильтра Двигателя
- ✓ 2. Зарядить Аккумулятор
- ✓ 3. Передние Тормозные Диски (Оба)
- ✓ 4. Заменить Шины

- 1. Масляный Фильтр (OP540/1)
- 2. Комплект Тормозных Дисков (BG3622)
- 3. Комплект Тормозных Колодок (LP2164)
- 4. Прокладка Поддона (834.823)
- 5. Michelin 205/50R17 Summer (MICHELIN 205/50R17 SUMMER)
- 6. 5W30 Quartz Ineo RCP 208L 3.5L

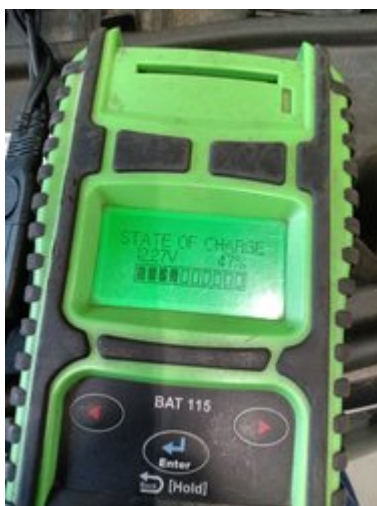
✓ **3. ДРУГОЕ:** Зарядить Аккумулятор

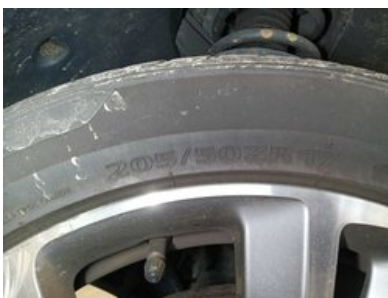
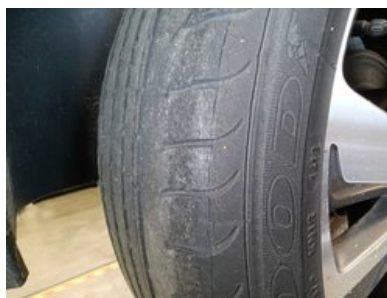
✓ **5. ДРУГОЕ:** Заменить Шины

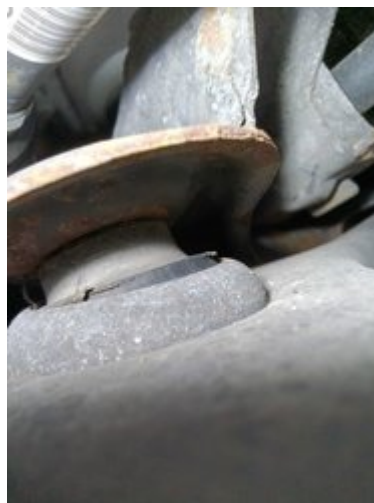
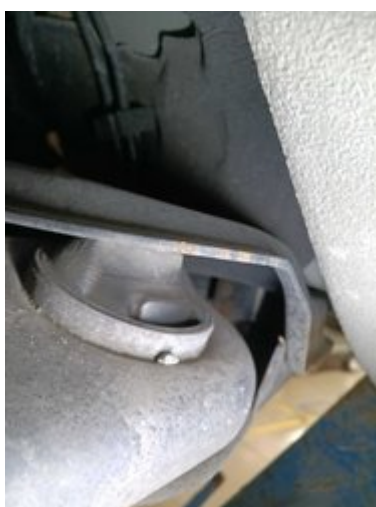
✓ **6. ПОДВЕСКА:** Нижний Рычаг Подвески Обе

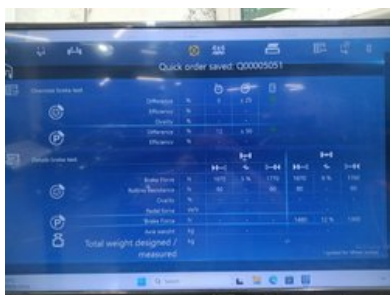
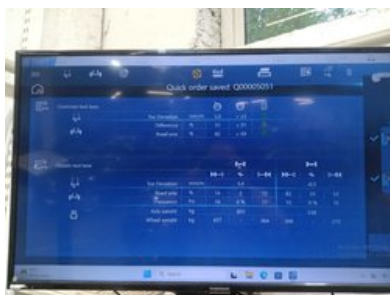
✓ **1. Результаты Тестовой Линии Тормозов**

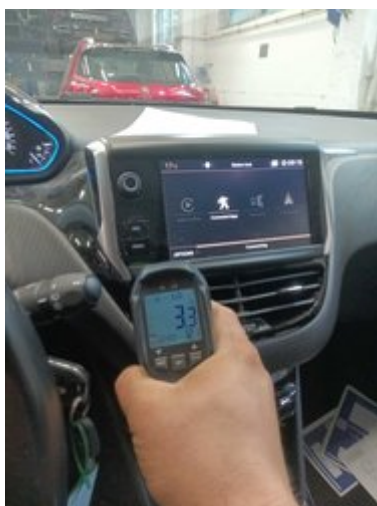
## ✓ 3. Измерение Кондиционирования Воздуха
