# Отчёт о диагностике

## 2018 MAZDA CX-3 Dynamic

Пробег на дату завершения: 214 732 km

Проверено сертифицированной диагностикой Longo Shared Service: Mindaugas G., Arnas S.

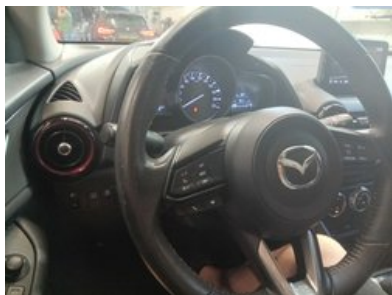
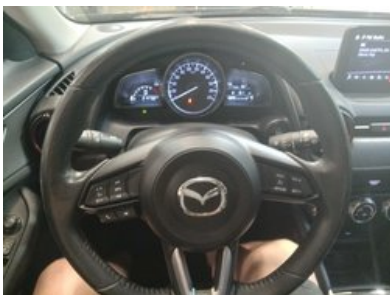
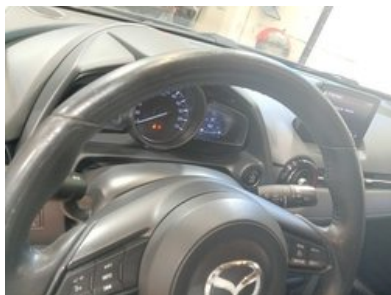
### ✓ 1. Передняя часть: Рулевое колесо - Состояние

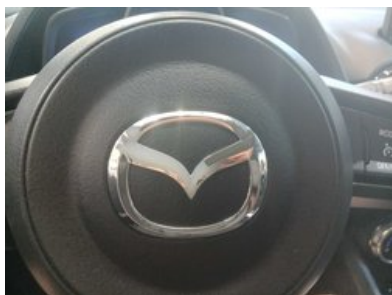
### ✓ 2. Передняя часть: Рулевое колесо - Состояние

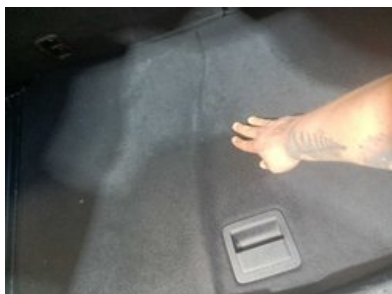
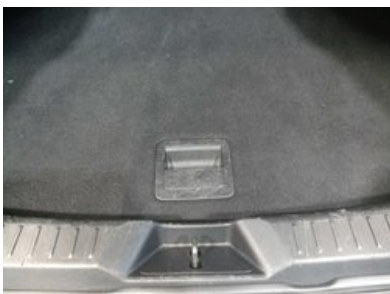
### ✓ 3. Внутри: Коврики - Состояние

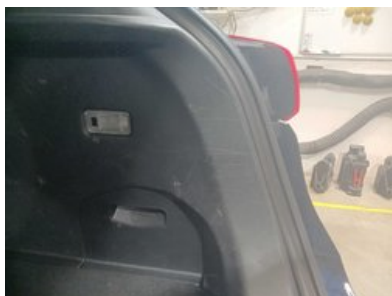
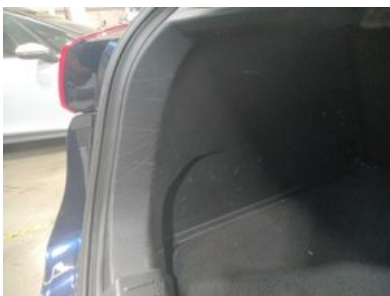
### ✓ 4. Внутри: Отделочные элементы - Состояние

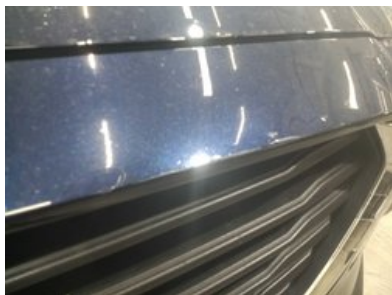
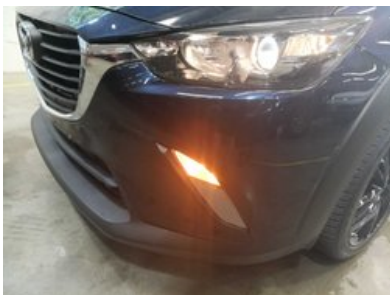
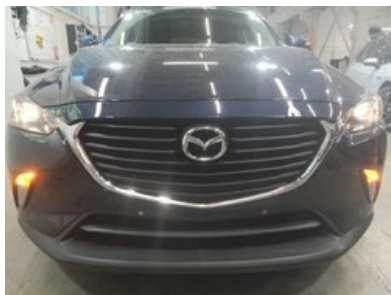
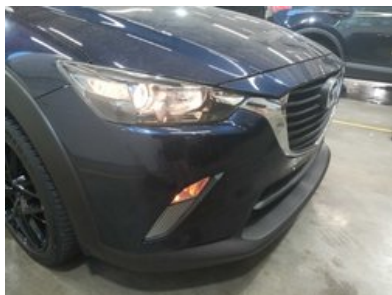
✓ **1. Передняя часть:** Передний Бампер - Состояние и Выравнивание

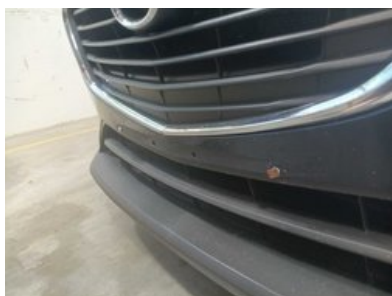
✓ **2. Передняя часть:** Передний Бампер - Состояние и Выравнивание

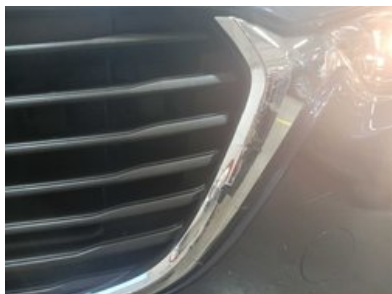
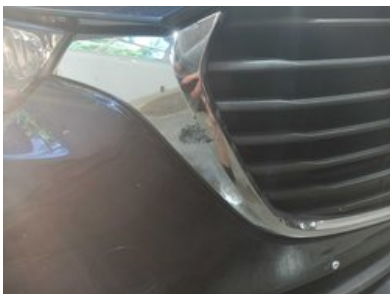
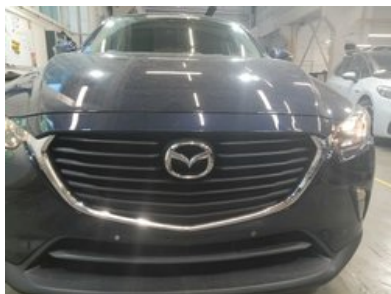
✓ **3. Передняя часть:** Передняя Решетка - Состояние

- ✓ 1. Заменить Решетки Бампера
- ✓ 2. Держатель Номерного Знака
- ✓ 3. Регулировка Фар

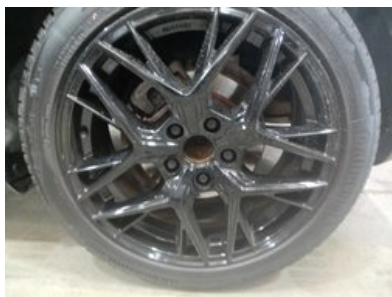
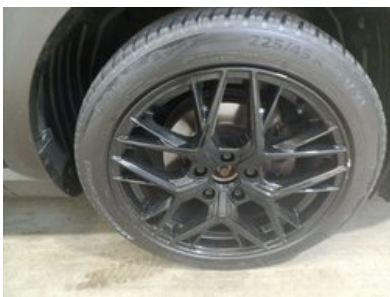
✓ **4. Боковая сторона:** Колеса - Состояние

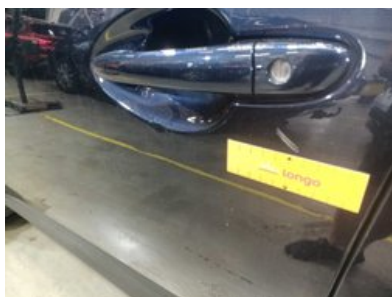
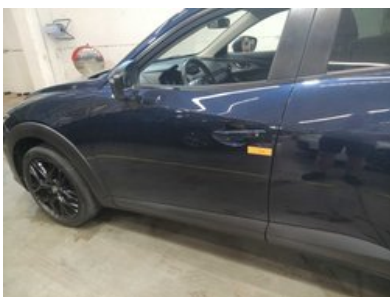
✓ **5. Боковая сторона:** Левая и Правая Сторона - Визуальные Повреждения и Царапины

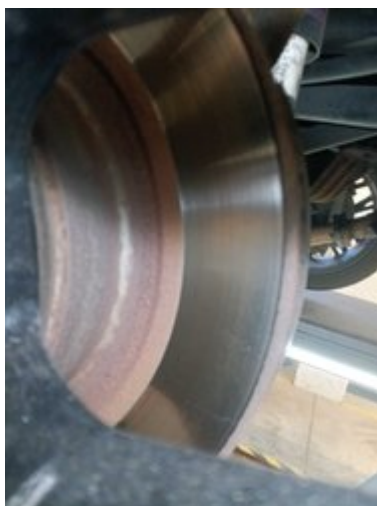
✓ **1. ТОРМОЗА:** Задний Тормозной Диск (Оба)

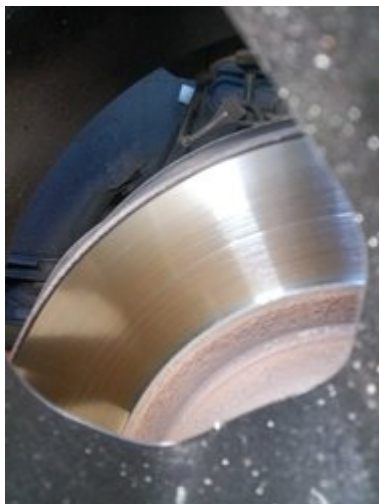
✓ **2. ТОРМОЗА:** Передние Тормозные Диски Оба

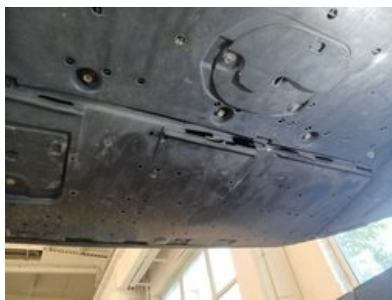
✓ **4. КУЗОВ - ПЕРЕДНЯЯ СЕКЦИЯ:** Повреждение
