# Отчёт о диагностике

## 2019 PEUGEOT 5008 GT-Line

В ходе комплексной диагностики, проведённой Longo, 17 неисправности были выявлены в транспортном средстве.

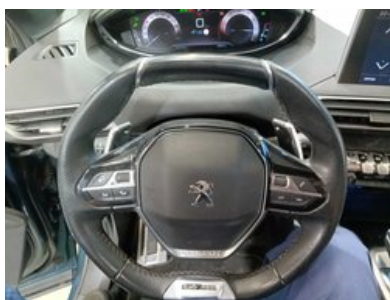
### ✓ 1. Передняя часть: Рулевое колесо - Состояние

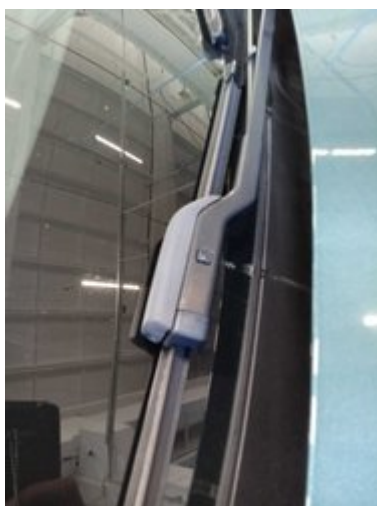
### ✓ 2. Передняя часть: Резина и Рычаг Стеклоочистителя (Передний и Задний) - Состояние

- ✓ 1. Стойка Стабилизатора - Наружная
- ✓ 2. Шаровая Опора - Нижняя
- ✓ 3. Нижний Рычаг Подвески (Оба)
- ✓ 4. Задние Тормозные Колодки - Колеса Сняты
- ✓ 5. Ремень Привода Распредвала
- ✓ 6. Замена Масла и Фильтра Двигателя
- ✓ 7. Зарядить Аккумулятор
- ✓ 8. Заменить Передний Дворник (Механический)

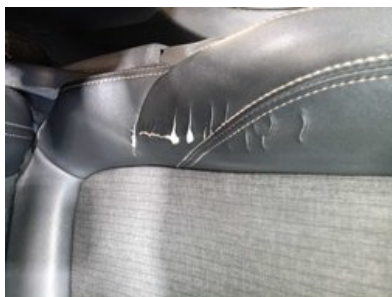
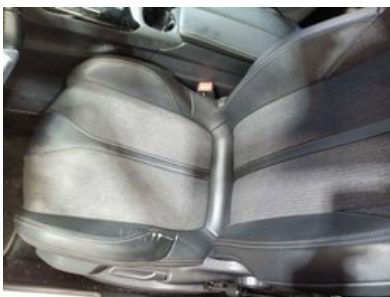
✓ **3. Сиденья:** Все Сиденья - Состояние

- ✓ 1. Зашить Переднее Сиденье

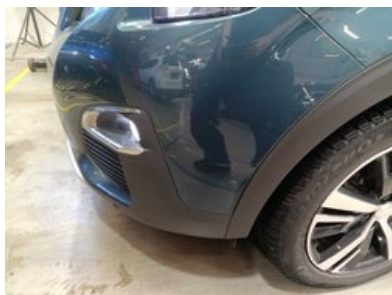
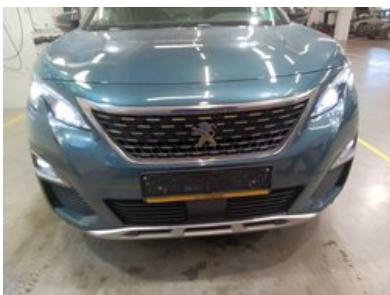
✓ **1. Передняя часть:** Передний Бампер - Состояние и Выравнивание

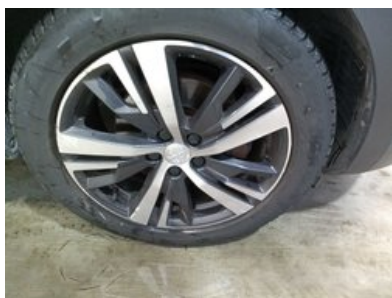
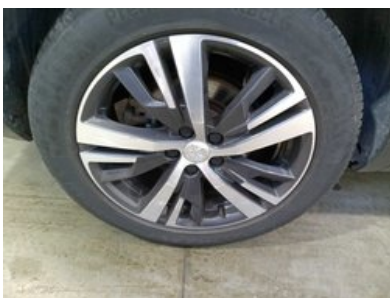
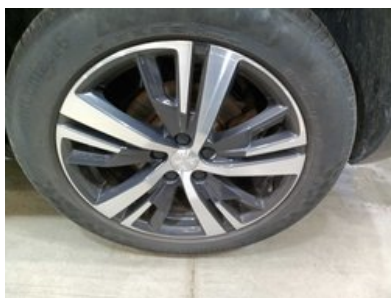
✓ **2. Боковая сторона:** Колеса - Состояние

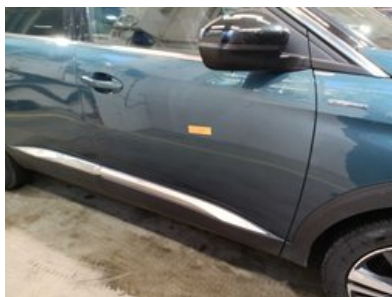
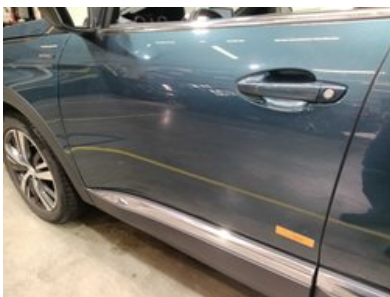
✓ **3. Боковая сторона:** Левая и Правая Сторона - Визуальные Повреждения и Царапины

- ✓ 1. Покраска Двери

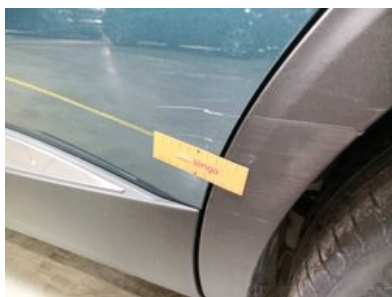
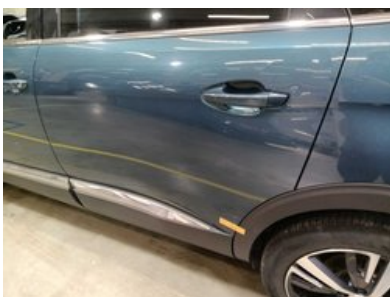
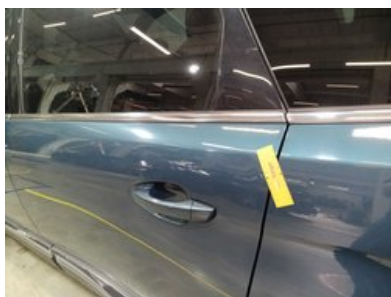
✓ **4. Боковая сторона:** Левая и Правая Сторона - Визуальные Повреждения и Царапины

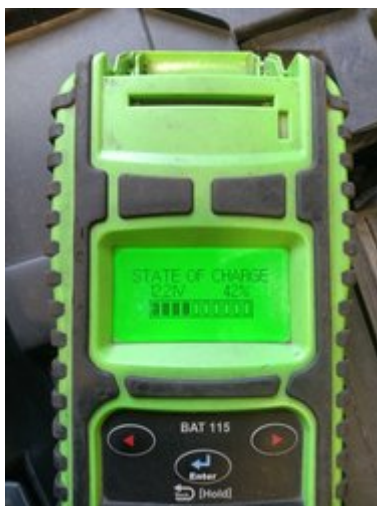
✓ **1. ДРУГОЕ:** Зарядить Аккумулятор

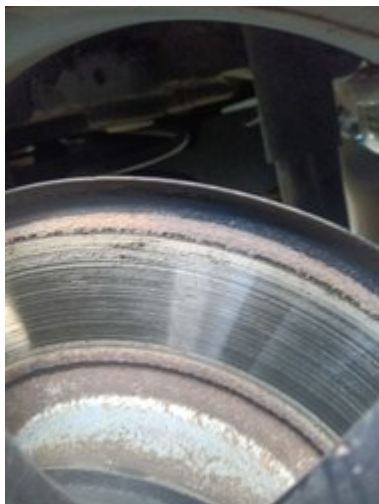
✓ **4. ТОРМОЗА:** Задний Тормозной Диск (Оба)

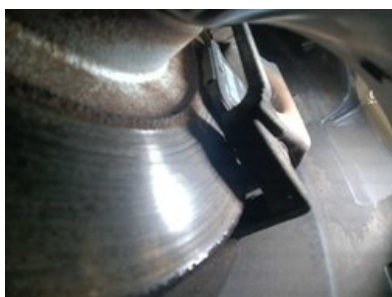
✓ **5. ТОРМОЗА:** Задние Тормозные Колодки (Все) - Колеса Сняты

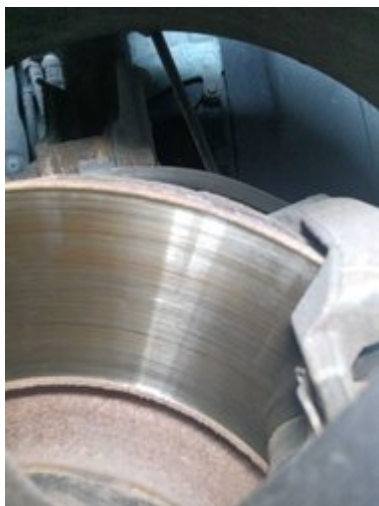
✓ **6. ТОРМОЗА:** Передние Тормозные Диски Оба

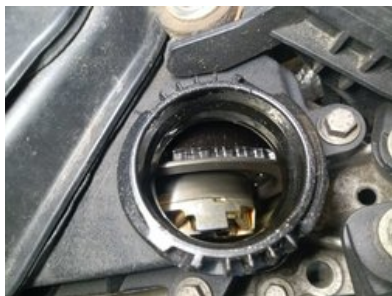
✓ **7. ДВИГАТЕЛЬ:** Ремень ГРМ

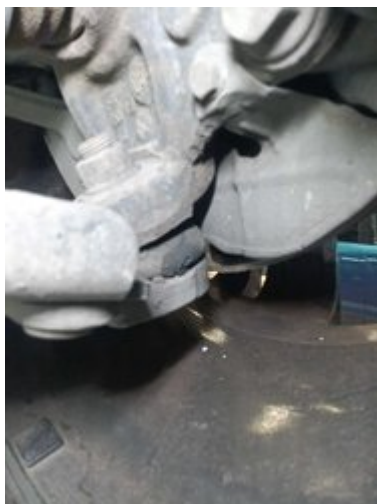
✓ **8. ПОДВЕСКА:** Шаровая Опора Нижняя

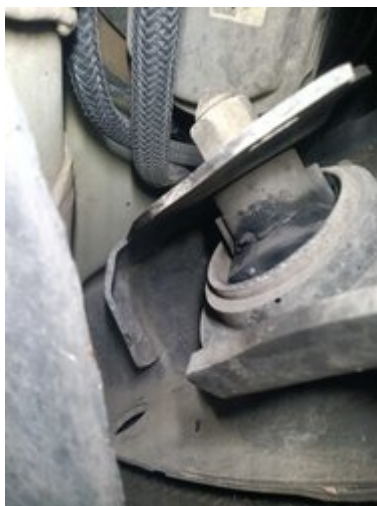
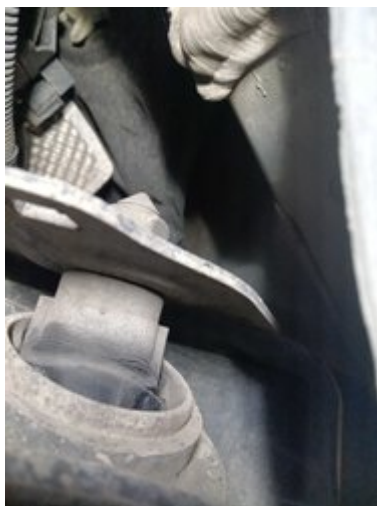
✓ **9. ПОДВЕСКА:** Нижний Рычаг Подвески Обе

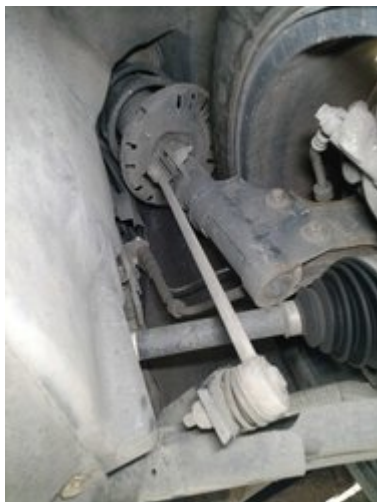
✓ **10. ПОДВЕСКА:** Стойка Стабилизатора, Наружная
