# Отчёт о диагностике

## 2018 PEUGEOT 2008 Allure

### Детали диагностики

### Сводка выявленных неисправностей

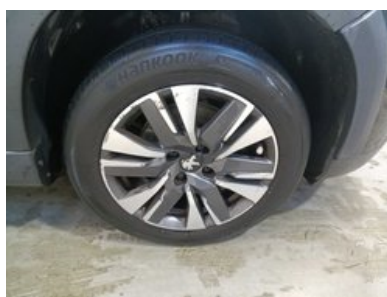
✓ **4. Боковая сторона:** Колеса - Состояние
