# Отчёт о диагностике

## 2018 PEUGEOT 3008 Allure

### Сводка выявленных неисправностей

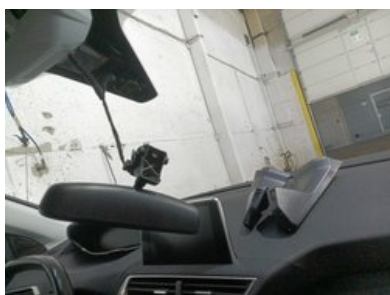
- ✔ **1. Передняя часть:** Зеркало заднего вида - Работа и целостность крепления

- ✓ 1. Отремонтировать Зеркало Заднего Вида
- ✓ 2. Пластиковые Детали
- ✓ 3. Ремонт Механизма Омывателя

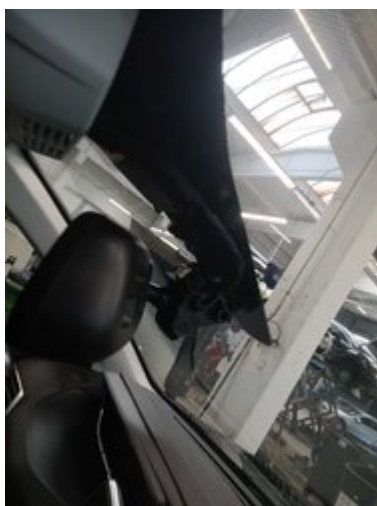
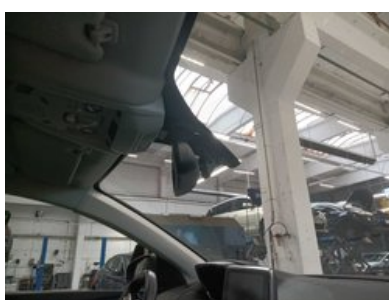
2. **Передняя часть:** Потолочная Обшивка - Состояние

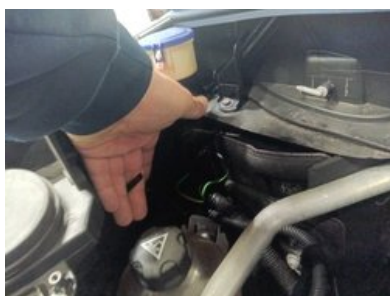
- ✔ **3. Передняя часть:** Система омывания стекол - Функционирование (Передние и задние)

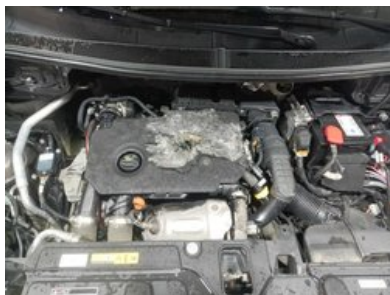
### ✓ 1. Передняя часть: Целостность Крышки Двигателя

- ✓ 1. Замена Масла и Фильтра Двигателя
- ✓ 2. Зарядить Аккумулятор
- ✓ 3. Заменить Крышку Двигателя
- ✓ 4. Проверить Предохранители

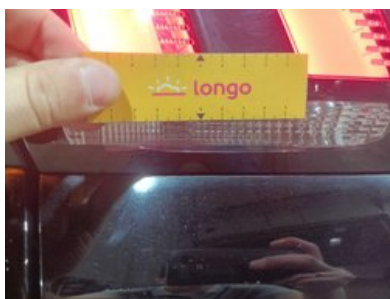
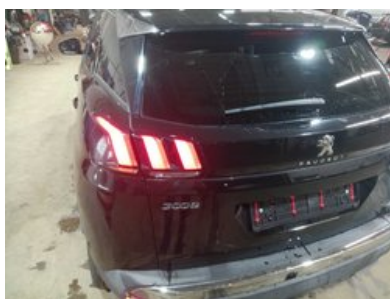
### ✓ 2. Освещение: Задние фонари (Тормозные, противотуманные, поворотники) - Основное функционирование, повреждения и цвет

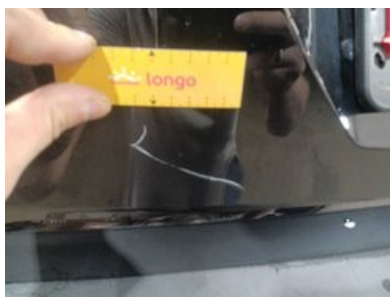
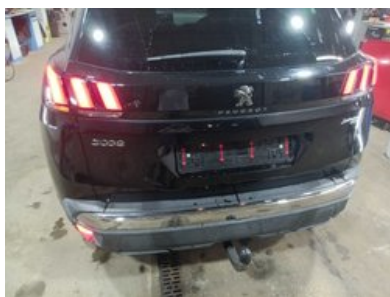
### ✓ 3. Задняя часть: Багажник - Визуальные повреждения

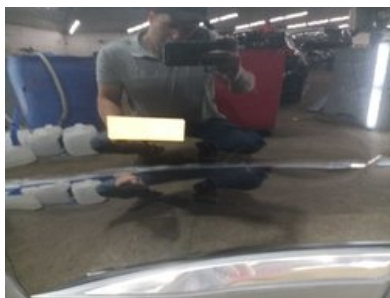
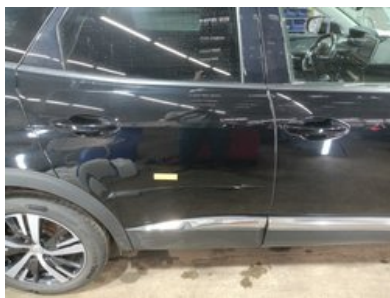
### ✓ 4. Боковая сторона: Левая и Правая Сторона - Визуальные Повреждения и Царапины

- ✓ 1. Покраска Двери

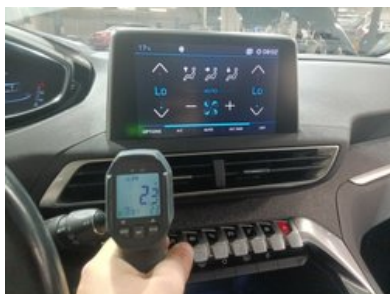
### ✓ 3. Измерение Кондиционирования Воздуха
