# Отчёт о диагностике

## 2014 OPEL ZAFIRA TOURER Business+

Проверено сертифицированной диагностикой Longo Shared Service: Ainis G., Mindaugas G., Arnas S.

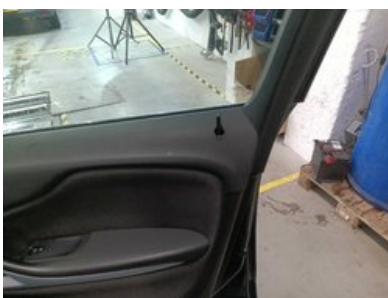
### ✓ 2. Двери: Отделочные элементы - Состояние

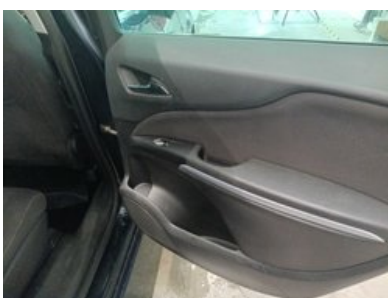
### ✓ 3. Двери: Отделочные элементы - Состояние

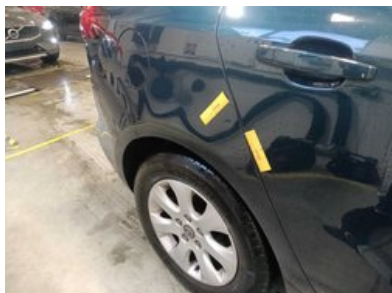
✓ **3. Боковая сторона:** Левая и Правая Сторона - Визуальные Повреждения и Царапины

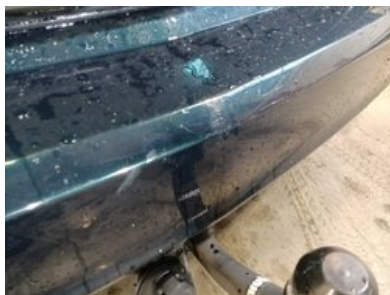
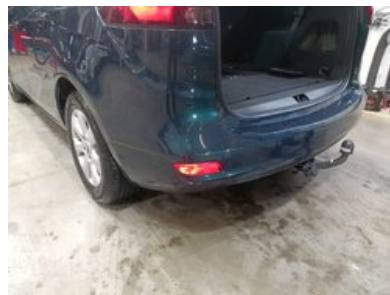
✓ **6. Задняя часть:** Задний бампер - Состояние и выравнивание
