# Отчёт о диагностике

## 2018 PEUGEOT 3008 Allure

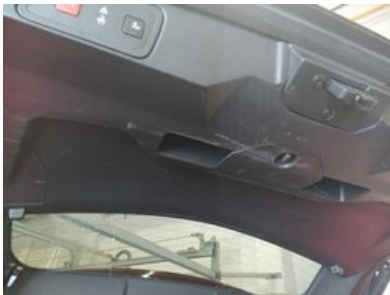
✔ 1. **Внутри:** Отделочные элементы - Состояние

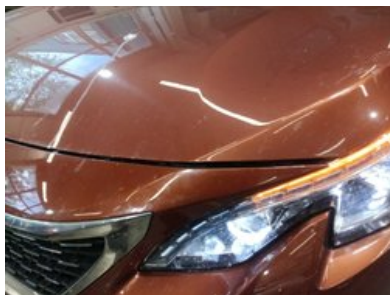
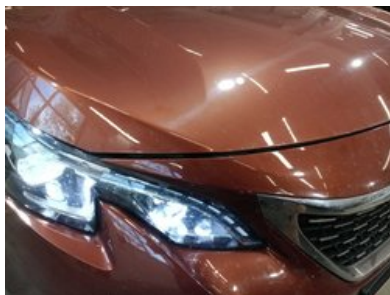
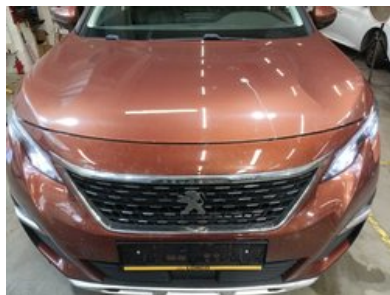
### ✓ 1. Боковая сторона: Геометрия Кузовных Панелей

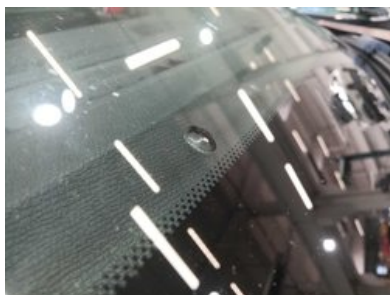
### ✓ 2. Передняя часть: Целостность ветрового стекла - Без повреждений, исключая техосмотр

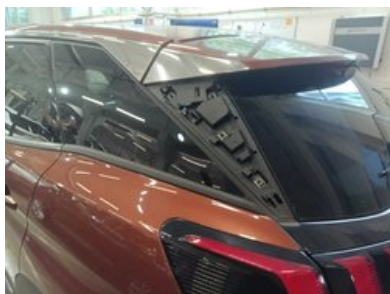
### ✓ 3. Задняя часть: Багажник - Визуальные повреждения

- ✓ 1. Обшивка Багажника

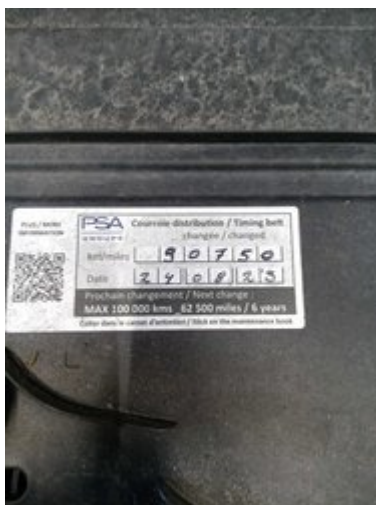
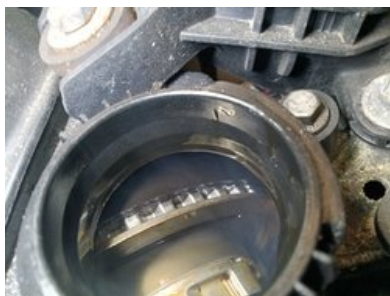
### ✓ 1. ДВИГАТЕЛЬ: Ремень ГРМ

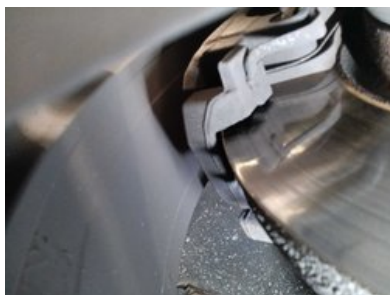
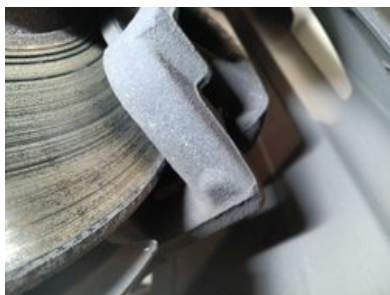
### ✓ 3. ТОРМОЗА: Состояние Тормозов

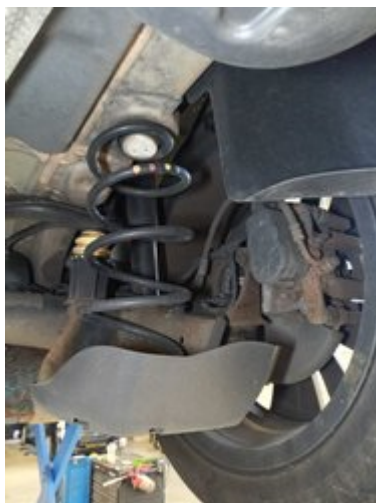
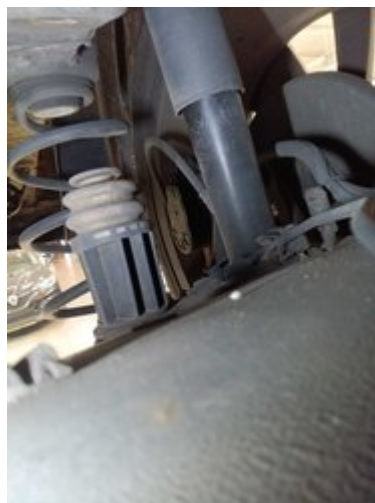
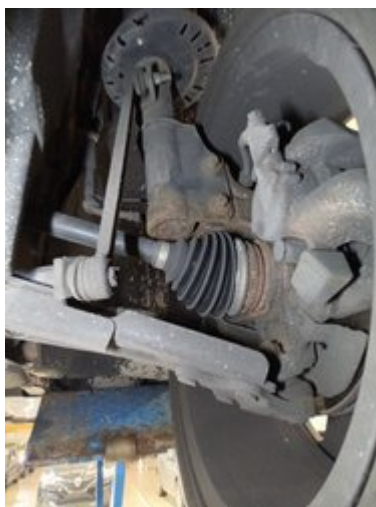
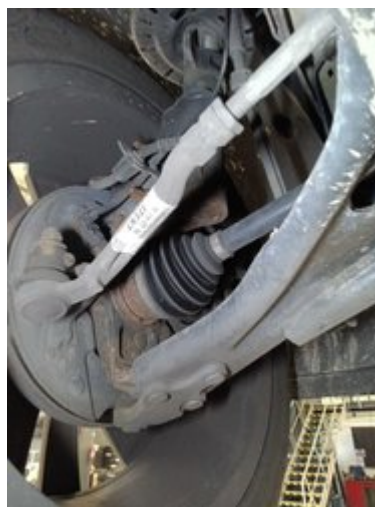
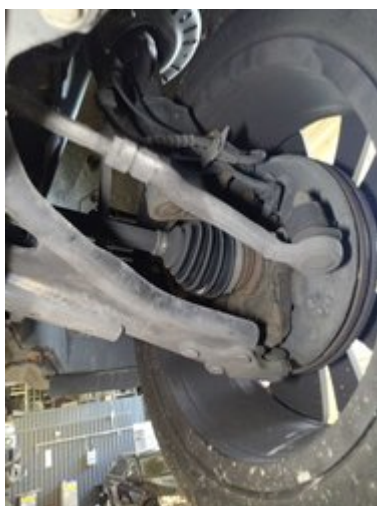
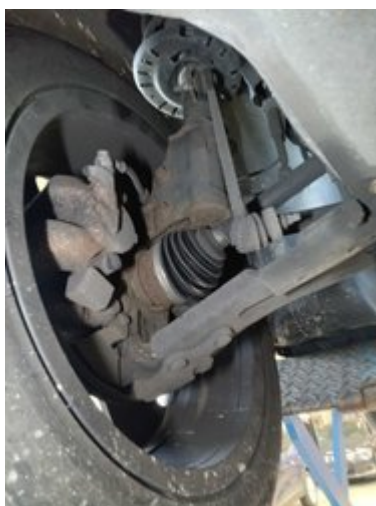
✓ **4. ПОДВЕСКА:** Состояние подвески
